Inventering och riskklassning av förorenade områden i Öna och Östnor

Surveying and risk classification of contaminated sites in Öna and Östnor

EXAMENSARBETE, 20 p, D-nivå

Institutionen för markvetenskap
Avdelningen för markkemi och jordmånslära
Examens- och seminariearbeten Nr 68

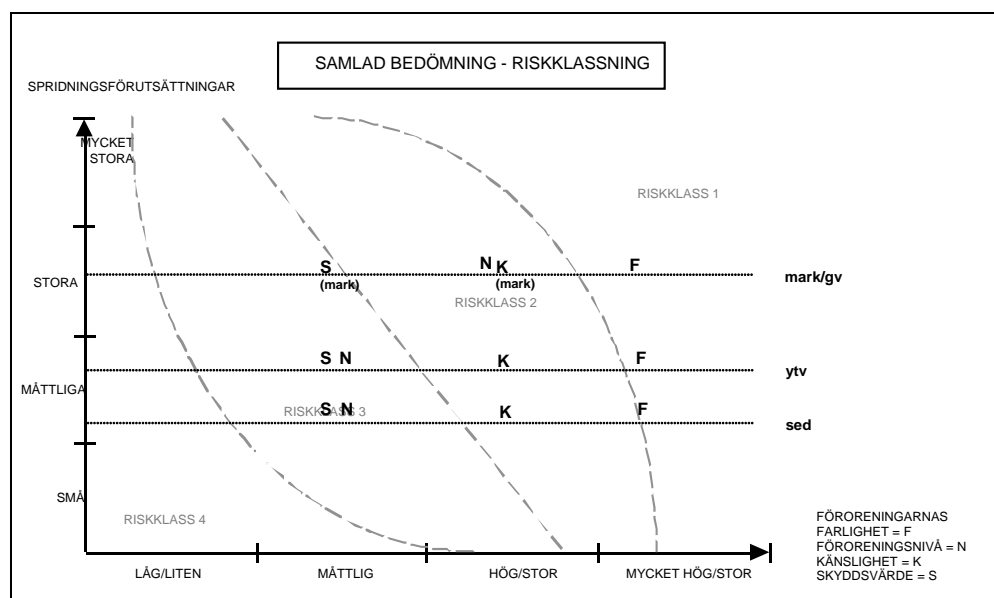
Figur 1. Riskklassningsdiagram för Bröderna Erikssons metallfabrik.

Riskklassningsdiagrammet är uppdelat i fyra fält som symboliserar riskklasserna 1, 2, 3 och 4, där riskklass 1 innebär mycket stor risk, riskklass 2 stor risk, riskklass 3 måttlig risk och riskklass 4 liten risk. Olika nivåer av spridningsförutsättningar utgör y-axelns skala medan föroreningarnas farlighet, föroreningsnivå, känslighet och skyddsvärde utgör x-axeln.

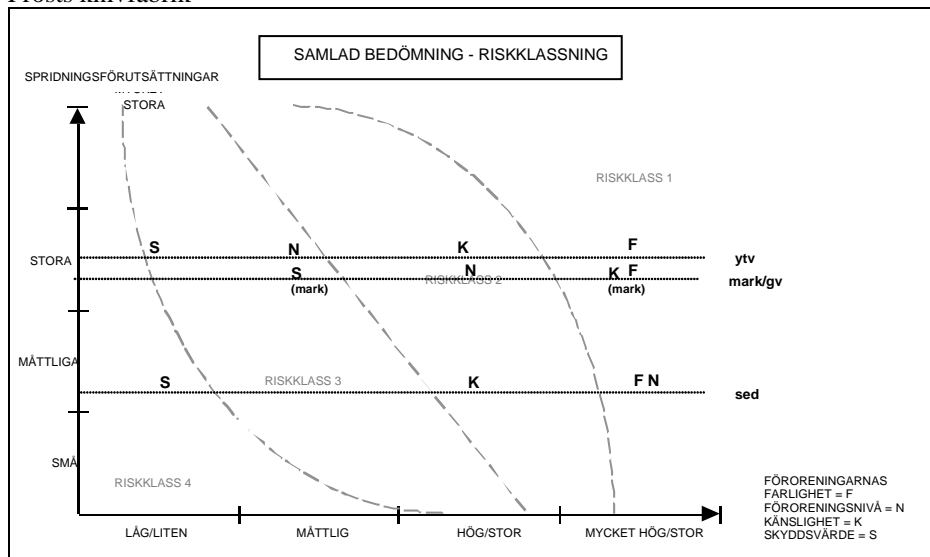
Frosts knivfabrik

Frosts knivfabrik*Föroreningsituation*
