Rapport 2005:04

LÄNSSTYRELSEN
I STOCKHOLMS LÄN

Förorenade områden

Inventering av gasverk, flygplatser, bilfragmentering,
glasindustri och ackumulatorindustri i Stockholms län

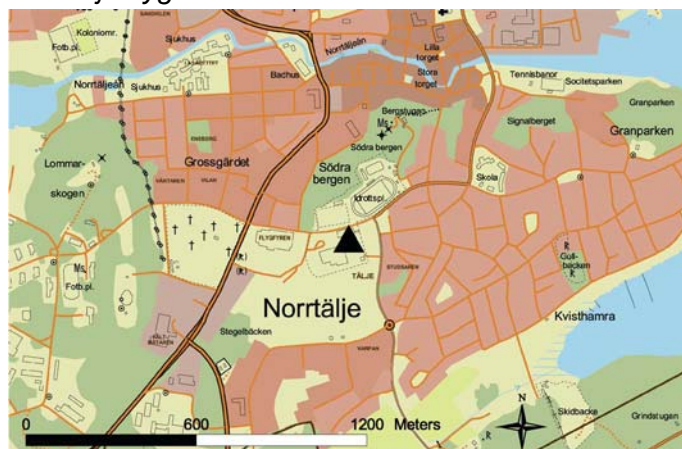
Figur 6. Norrtälje flygfält.

Fastighet: Tälje 4:47 och Tälje 4:60. Riskklass: 3

Eventuell förorening består av flygbränsle som läckt ut vid tankning, eventuellt även via läckage från cisterner, samt avisningsmedel och lösningsmedel som också har hanterats på området. Framförallt gäller detta söder om hangaren som är det område där förorening bedöms kunna finnas kvar. Marken består i det övre skiktet av moränlera som är tät, tjockleken är dock osäker men förmodligen är det tunt, mycket berg i dagen norr om objektet. Spridningsförutsättningarna i mark bedöms generellt som måttliga. Stor del av det högoktaniga bränslet har förmodligen avdunstat när det kommit ut i luften, samtidigt har bränsletankar varit nedgrävda vilket kan föranleda till att läckage tränger djupare ner i marklagren. Känsligheten bedöms som måttlig till stor beroende på att området används delvis för rekreation och delvis för bostäder. Skyddsvärdet bedöms som litet beroende på att det ligger i en tätort. Vidare spridning från platsen kan ske mot Norrtäljeån, som ligger på ett avstånd av cirka 800-900 m.

Någon provtagning av området har inte skett, men de täta marklagren gör att viss förekomst av förorening kan existera. Objektet bedöms medföra måttlig risk (riskklass 3).

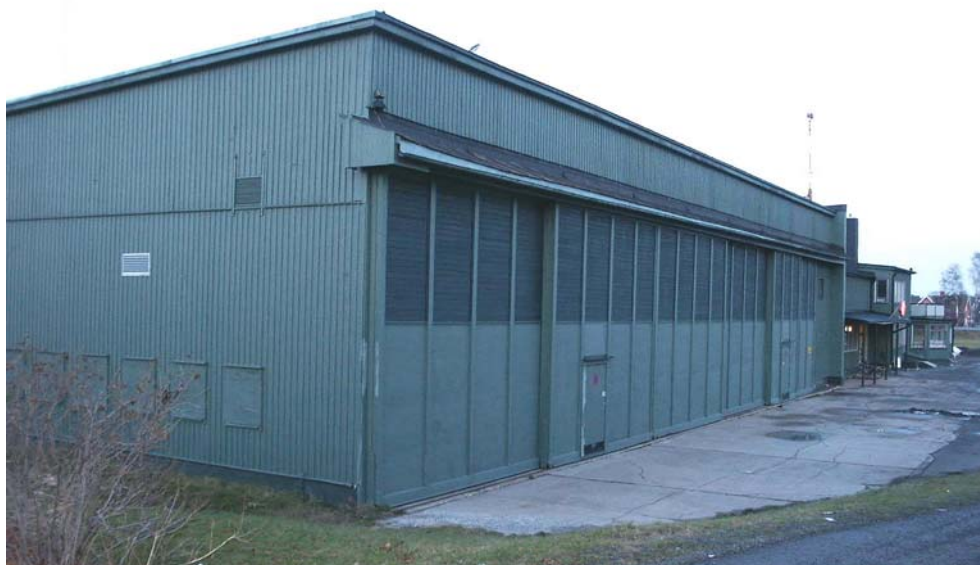
Figur 7. Före detta flyghangar vid Norrtälje flygfält, foto taget från sydväst. (Foto D. Lokrantz 2003).

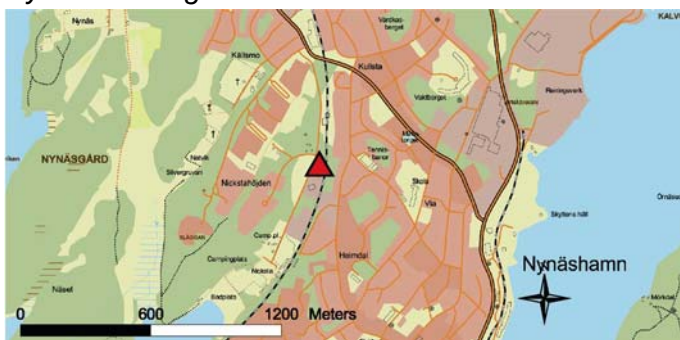
Figur 11. Nynäshamns glasbruk 2

Fastighet: Nynäshamn 2:43 och 2:1. Riskklass: 3

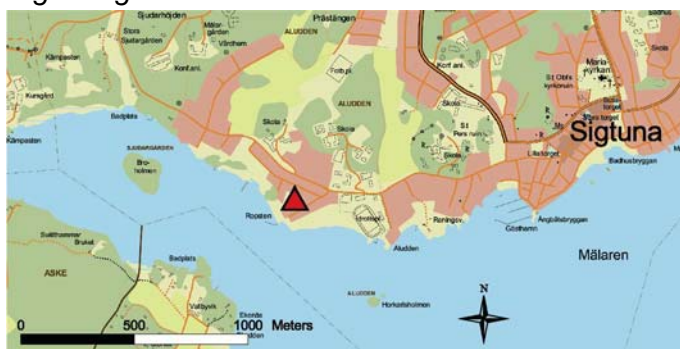
Figur 12. Sigtuna glasbruk

Fastighet: Aludden 1:84. Riskklass: 3.

Riskklassen sätts till 3. Verksamheten borde inte ha gett upphov till några stora föroreningsmängder under sin drygt tio-åriga historia. Användningen av arsenik i processerna är osäker.

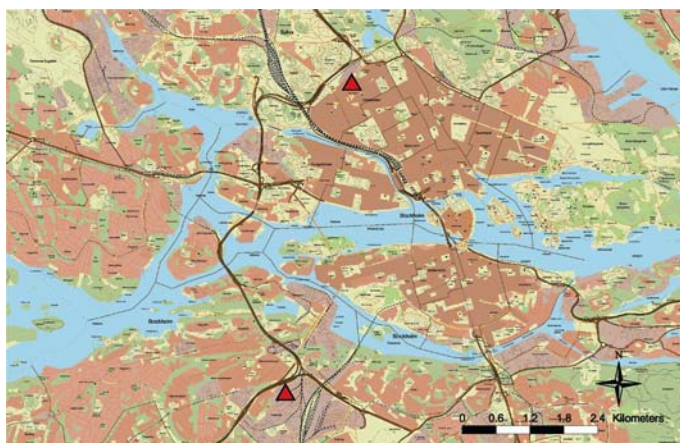
Figur 15. Riskklassade objekt i Stockholms kommun: Stockholms ackumulatorindustri (överst) och Boliden batterier.

Akkumulatorindustrin har varit i gång under en relativt kort tid och bör därför inte ha gett upphov till särskilt stora mängder förorening. Eventuella föroreningar, som är koncentrerade syror, avfettningsmedel och bly, har stor till mycket stor farlighet och föroreningsnivån bedöms därför som hög i mark och grundvatten. Spridningsförutsättningarna är små i marken och avståndet till närrecipient är stor. Två sprickzoner genomkorsar dock området, vilket ökar spridningsförutsättningarna. Det finns dessutom gott om ledningsgravar i området. Lokaliseringen i ett industriområde påverkar också bedömningen. Framförallt angående skyddsvärdet, som bedöms som litet i alla medier. Objektet bedöms ligga i riskklass 3.
