## Inventering av potentiellt förorenade områden inom Långebro industriområde i Kristianstad

Under vintern och våren 2007 har Långebro industriområde i Kristianstad inventerats av Länsstyrelsen i Skåne län. Området valdes ut eftersom det djupare grundvattnet i detta område utgör ett av Sveriges största och viktigaste grundvattenmagasin i sedimentär berggrund. Totalt har 47 objekt identifierats varav 25 har inventerats och riskklassats på Långebro industriområde. Fördelat per riskklass blir resultatet följande; 1 objekt i riskklass 1, 8 i riskklass 2, 14 i riskklass 3 och 2 i riskklass 4. Objektet i riskklass 1 har dock inte inventerats inom detta projekt utan inventerades för ett par år sedan vid branschinventeringen av kemtvättar. Flest objekt har identifierats och inventerats inom branscherna bilvårdsanläggningar, bensinstationer och verkstadsindustri.

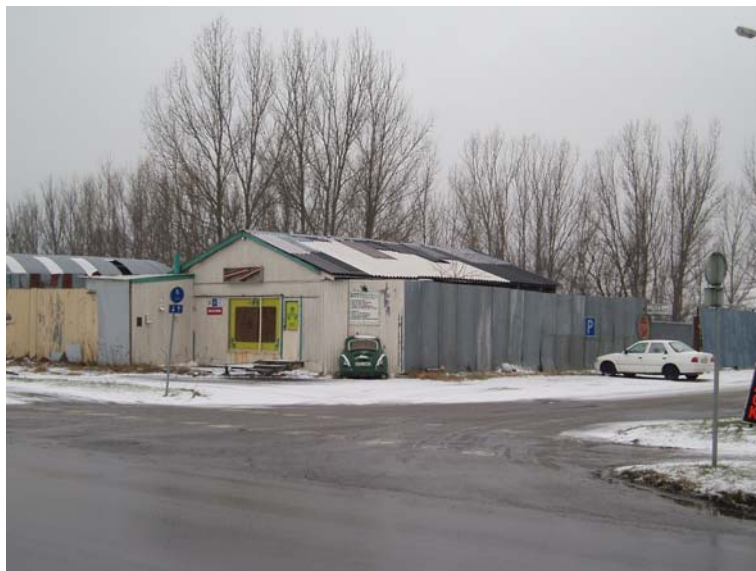
Strålkastaren 1 har inventerats och på denna fastighet har det bedrivits bilskrot från början av 1970-talet fram till 2006. En miljöteknisk markundersökning gjordes hösten 2006 i jordlagren ovan grundvattenytan och den visade att marken var påverkad av bland annat tungmetaller, PCB och olja. Halterna låg dock under Naturvårdsverkets riktvärde för mindre känslig markanvändning, vilket innebär mark för industri och handel. Även grundvattnet var förorenat med kvicksilver, bly och PCB men här ansåg konsulten att det inte förelåg någon exponeringsrisk. Vid inventeringen har objektet bedömts tillhöra riskklass 3 då utförd undersökning inte visat på några högre halter föroreningar.

F d bilskrot på Långebro. Foto: Karin Jonasson 2007-02-12

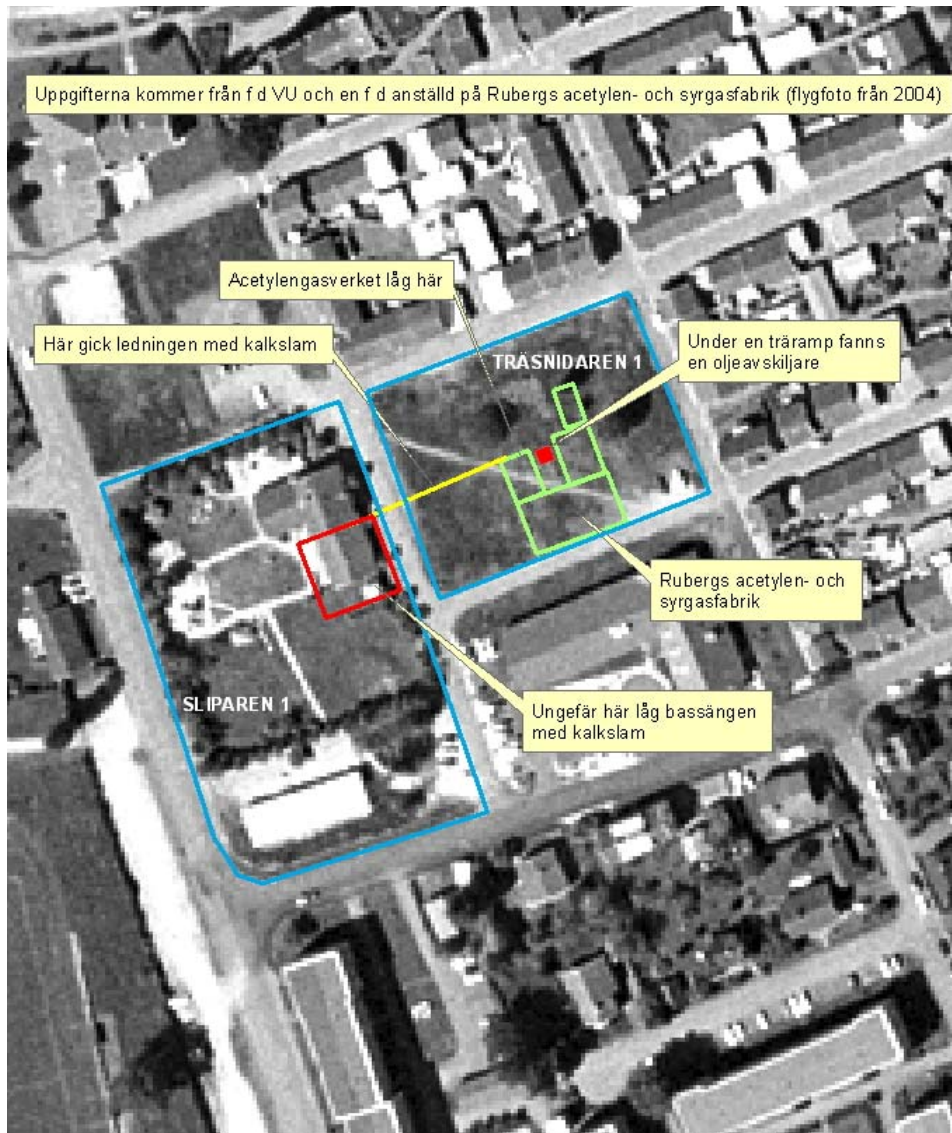
*F d acetylen- och syrgasfabriken på Odalområdet, Träsnidaren 1 och Sliparen 1. På Sliparen 1 finns det idag en förskola och på Träsnidaren 1 finns 10 bostadshus. Bostadshusen syns inte på flygfotot eftersom de byggts efter 2004 då fotot togs. © Bakgrundskartor Lantmäteriet, dnr 106-2004/188*

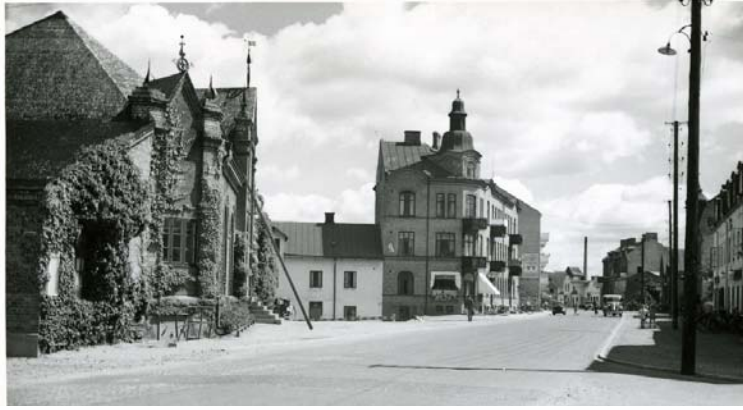
Inom kvarteret Hvilans verkstad har ett objekt inventerats och riskklassats. Idag finns där flera industrihotell, hamburgerrestauranger samt en livsmedelsaffär. Det inventerade objektet är Hvilans Mekaniska Verkstad som även gett namn åt kvarteret. Verkstaden fanns på platsen från 1880-talet fram till 1970-talet och de hade tillverkning av utrustning till brännerier, lyftkranar och hissar. Detta var en stor verksamhet med ett par hundra anställda och man har hanterat stora mängder kemikalier bland annat oljor, färger och lösningsmedel. Det finns uppgifter som tyder på att klorerade lösningsmedel kan ha hanterats. Objektet har placerats i riskklass 2.

*Kontorsfasad vid Hvilans Mekaniska Verkstad (till vänster). Foto: Kristianstad kommuns bildarkiv.*

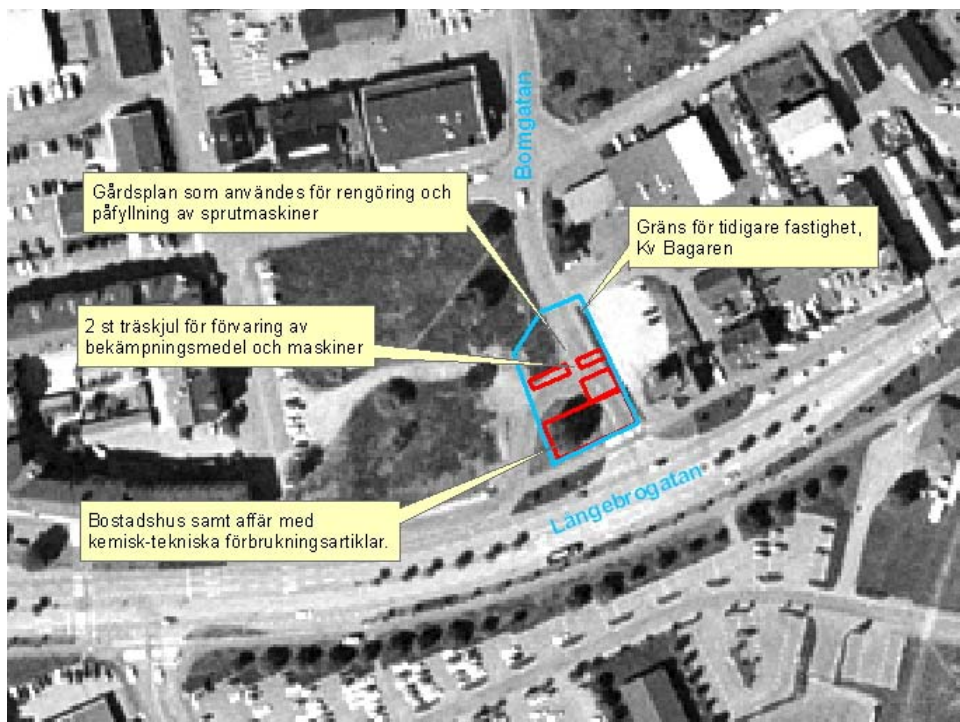
F d besprutningsfirma på Vilan 1:12. © Bakgrundskartor Lantmäteriet, dnr 106-2004/188

Företaget körde och sprutade på åkrarna till bönder runt om i Skåne. På gårdsplanen på Långebrogatan 26 förvarades bekämpningsmedel i träskjul och gården användes för påfyllning, tömning och rengöring av besprutningsutrustningen. Det fanns en betongplatta som var kopplad till avloppet där man fyllde på bekämpningsmedel. Hanteringen av bekämpningsmedel var på 1950-talet bristfällig om man jämför med dagens hantering och det kan inte uteslutas att spill har förekommit. Uppgifter finns om att marken på gården var färgad av diverse bekämpningsmedel under tiden företaget var i drift. Området där besprutningsfirman låg utgörs idag av ett asfalterat vägområde samt en stor gräsbevuxen refug och är en del av en stor fastighet som heter Vilan 1:12. Objektet har tilldelats riskklass 2 främst med hänsyn till det betydelsefulla grundvattnet.

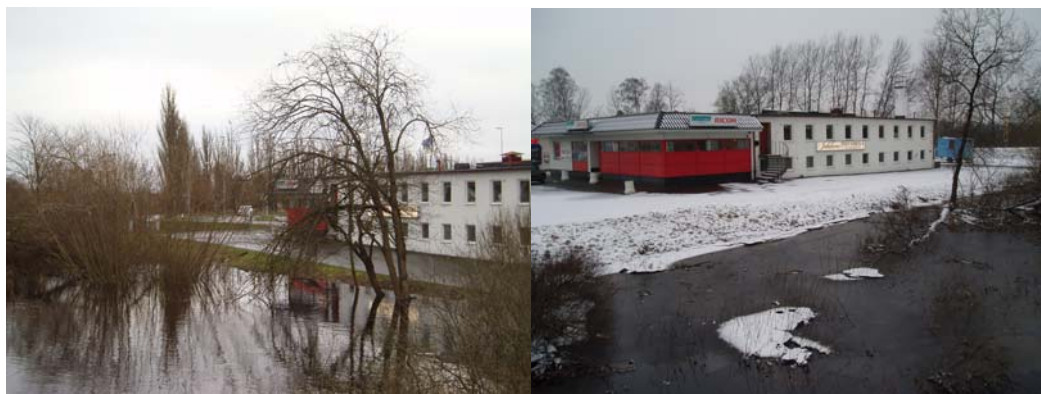
en bilverkstad och denna byggnad finns kvar idag men används för annat ändamål. På fastigheten ska en biltvätt startas under 2007 och en ny byggnad ska uppföras. Objektet ligger precis intill Helge å och under vintern/våren 2007 när vattenståndet i ån var mycket högt syntes det att risken är stor att fastigheten svämmas över om vattennivån höjs ytterligare. Objektet bedömdes tillhöra riskklass 2.

*F d gummi- och bilverkstad vid högvatten i Helge å. Foto: Karin Jonasson 2007-01-16 och 2007-02-12*

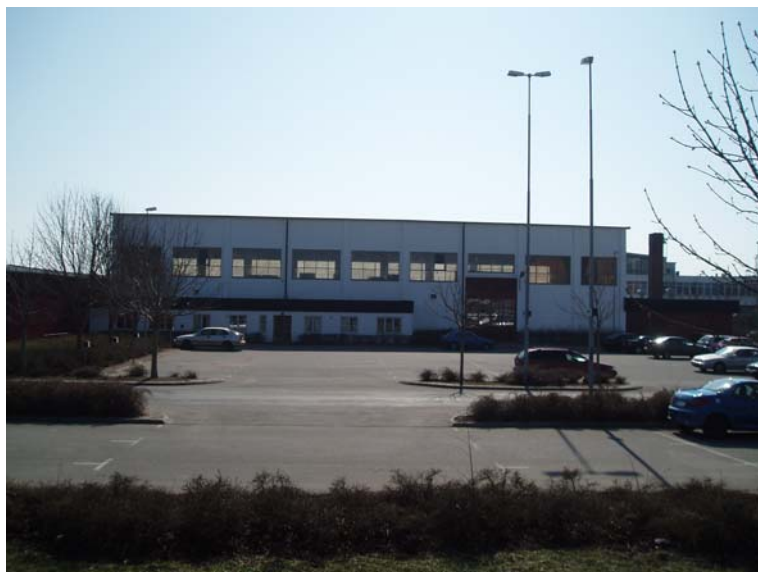
På fastigheten som heter Slakteriet 4 finns som kvartersnamnet anger ett slakteri, det är dock en verksamhet som inte ingår i inventeringen. På en del av fastigheten som tidigare hette Långebro verkstad 1, har det från början av 1900-talet fram till slutet av 60-talet funnits ett gjuteri och mekanisk verkstad. Endast ett fåtal uppgifter om denna

verksamhet har framkommit vid inventeringen och det är oklart vilka kemikalier som har hanterats. Objektet har placerats i riskklass 2 med hänvisning till försiktighetsprincipen.

*F d Långebro Mekaniska Verkstad. Foto: Karin Jonasson 2007-03-28*
