# Inventering av förorenade områden

## Västra industriområdet i Landskrona

Miljöenheten

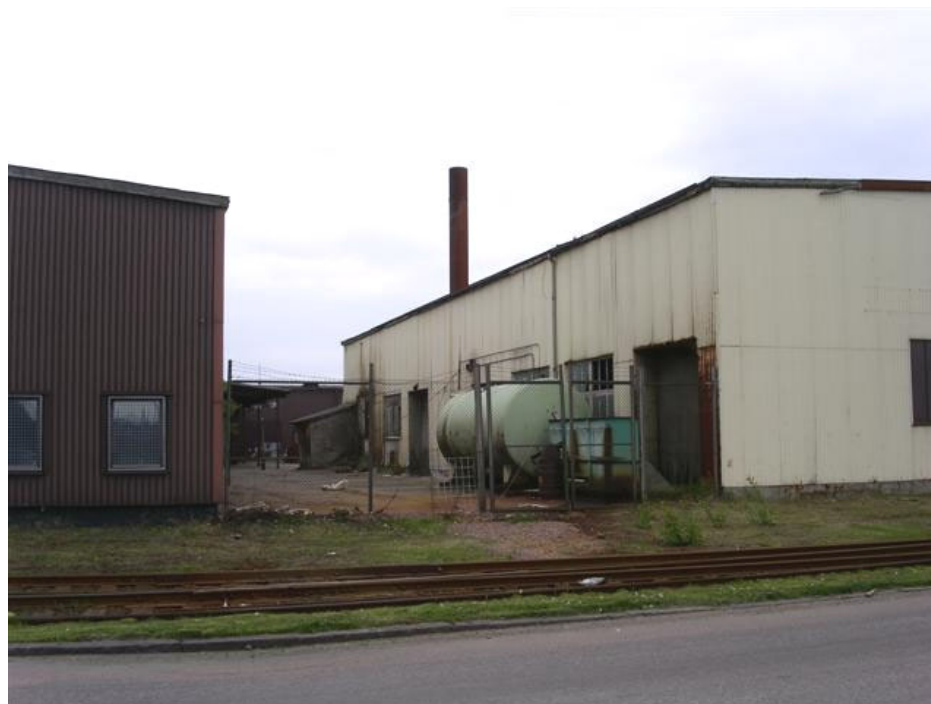
Figur 2. F d Varmgalvaniseringsfabriken inom kvarteret Syret.

Kvarteret Syret har präglats av skrot- och ytbehandlingsverksamhet samt gastillverkning. De mest betydande företaget som varit verksamma inom kvarteret är Svenska Stängselnät och Landskrona Varmgalvanisering som båda bedrivit ytbehandlingsverksamhet samt AGA som tillverkat gas enligt karbamidmetoden. Idag finns bland annat en färgfabrik, skrot och en mekanisk verkstad inom området. Markundersökningar visar att delar av området är förorenat av bland annat metaller och PCB. Dessa delar har därför placerats i **riskklass 2**, övriga i **riskklass 3.**

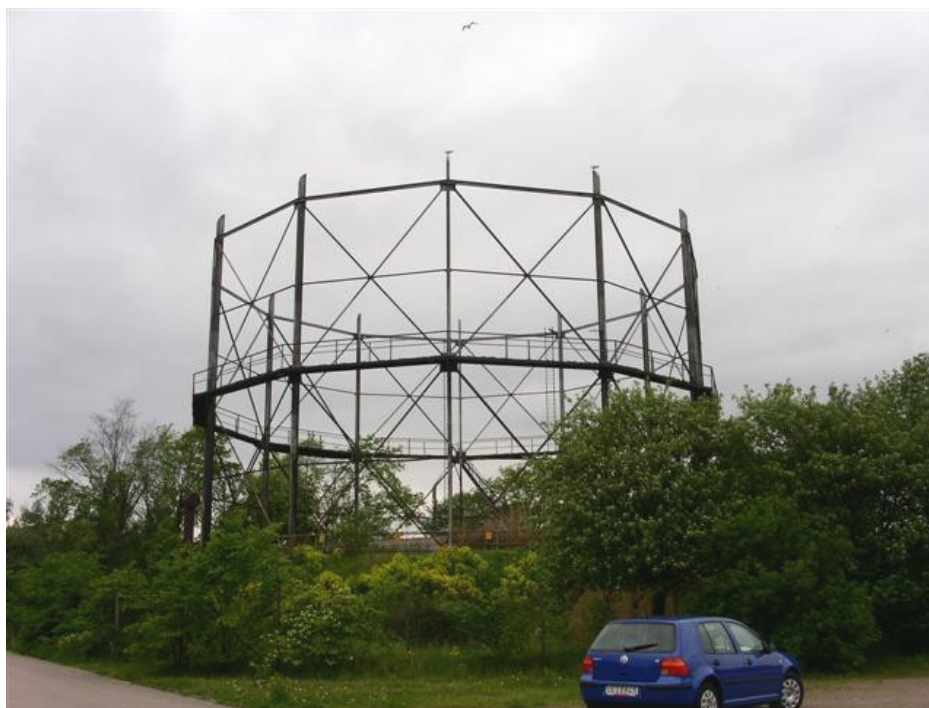
I kvarteret Viadukten fanns från 1800-talets slut fram till 1966 ett gasverk. En mindre undersökning visar att området är mycket förorenat och objektet har bedömts tillhöra

**riskklass 1.** På 1960-talet flyttade det som idag heter Thorn Lightning till kvarteret, övriga delar av gasverksområdet används inte idag.

Figur 3. F d stora gasklockan inom kvarteret Viadukten.
