# Inventering av förorenade områden

Bruksområden inom järn-, stål- och  
manufakturbranschen

## Sammanfattning

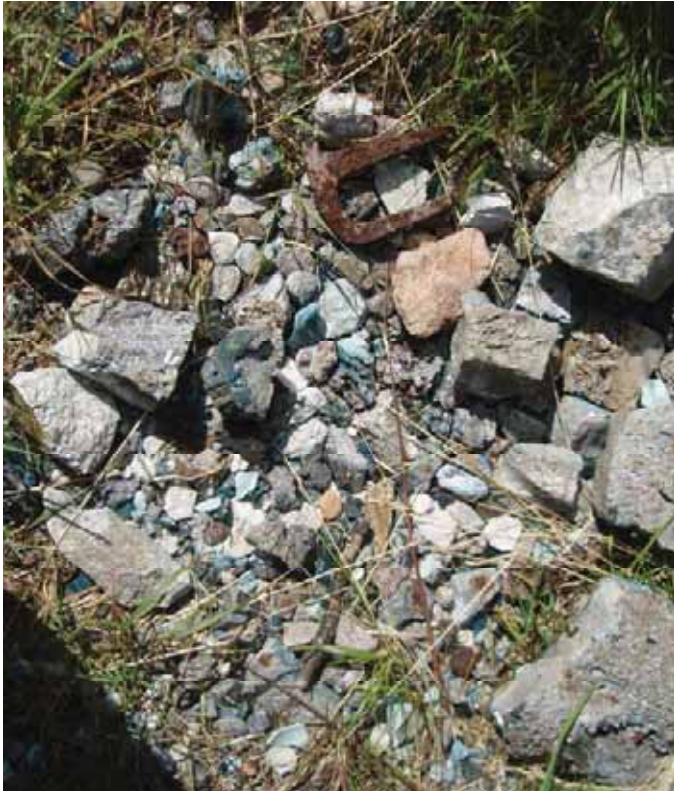
Figur 3. Slagg i Brevens bruk. Foto: Länsstyrelsen, Miljöskydd

Masugnsslaggen har ofta olika färger, vanligen nyanser av grönt, blått och grått (se figur 3). Färgerna orsakas av ämnen som svavel och metaller. Slaggens struktur kan variera mellan kristallin, glasig och emaljartad. Egenskaperna beror dels på slaggens sammansättning, dels på smältförhållanden och dels på avkylningshastighet. Svensk masugnsslagg innehåller bland annat kiseloxid, kalk, magnesiumoxid, aluminiumoxid, svavel och järnoxid.
