# Inventering av förorenade områden i Luleå kommun

Länsstyrelsens rapportserie nr 5/2010

Länsstyrelsen  
Norrbotten

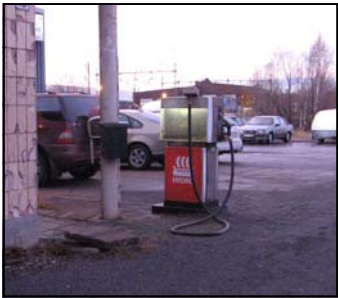
<b>MIFO-bransch</b>	<b>Drivmedelshantering (Branschriskklass 2)</b>
<b>Objektsnamn</b>	<b>Bensinstation Måttsund</b>
<b>Objektsnummer</b>	<b>F2580-0071</b>
<b>Riskklass</b>	<b>2</b>
Verksamhet	Drivmedelshantering som enligt uppgift lades ner på 1970-talet.
Motivering	Föroreningarnas farlighet är måttlig till mycket hög men det är oklart hur hög föroreningsnivån är. Eftersom drivmedelsförsäljningen enligt uppgift har förekommit i liten skala bedöms nivån som måttlig. Spridningsförutsättningarna i mark bedöms som måttliga på grund av de täta jordarterna som förekommer i området. Den uppskattade spridningstiden till ytvatten är mycket lång varför någon hänsyn inte har tagits till ytvatten och sediment vid den samlade riskbedömningen. Känsligheten för mark och grundvatten bedöms som mycket stor eftersom permanent boende finns bara någon meter från platsen där pumparna ska ha legat. På grund av föroreningarnas farlighet och närheten till permanent boende blir den sammanlagda riskbedömningen att objektet utgör en stor risk för människa och miljö (riskklass 2).

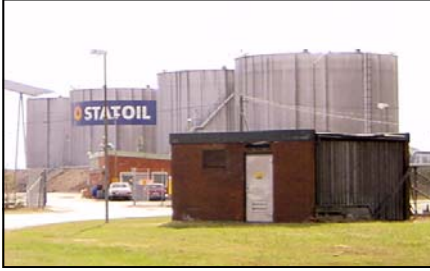
<b>Objektsnamn</b>	<b>Preem oljedepå*</b>
<b>Objektsnummer</b>	<b>F2580-0028</b>
<b>Riskklass</b>	<b>2</b>
<b>Verksamhet</b>	Oljedepå från början av 1960-talet till 2001.
<b>Motivering</b>	Petroleumprodukter har en hög farlighet och då det finns konstaterade föroreningar i marken bedöms föroreningsnivån vara stor till mycket stor. Spridningsförutsättningarna i marken bedöms som stora eftersom den består av fyllnadsmassor. Eftersom området ligger inom ett industriområde är skyddsvärdet samt känsligheten för mark och grundvatten liten. Den sammantagna bedömningen blir att objektet utgör en stor risk för människa och miljö (riskklass 2).

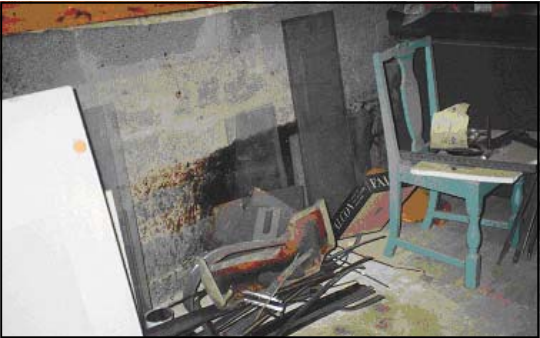
<b>MIFO-bransch</b>	<b>Verkstadsindustri - med halogenerade lösningsmedel (Branschriskklass )</b>
<b>Objektsnamn</b>	<b>ABB AB Service</b>
<b>Objektsnummer</b>	<b>F2580-0048</b>
<b>Riskklass</b>	<b>2</b>
Verksamhet	Verkstadsindustri där reparation och underhåll av elektrisk och elektromekanisk utrustning utförs. Tidigare använde verksamheten metylenklorid och troligen även andra klorerade lösningsmedel.
Motivering	Markundersökningen som har gjorts på fastigheten har påvisat förhöjda halter av opolära alifater i grundvattnet. Alifatiska kolväten har en måttlig farlighet. Mängden förorening och föroreningsnivån för dessa ämnen har bedömts som måttlig. I grundvattnet har även spår av trikloretylen och perkloretylen hittats. Halterna klorerade kolväten är inte alarmerande höga men eftersom bara ett prov har analyserats finns en risk att högre halter skulle kunna påträffas i andra provtagningspunkter. Föroreningsbilden när det gäller klorerade kolväten är dessutom komplex eftersom spridningen av dessa kan vara mycket svår att förutse. I marken har inga halter av metaller, PCB eller petroleumprodukter över naturvårdsverkets generella riktvärden för mindre känslig mark kunnat påvisas vid undersökningen men även där har endast prover från en eller två provtagningspunkter analyserats. Känsligheten för området bedöms som stor eftersom många människor arbetar här och skulle följaktligen kunna exponeras för föroreningar under arbetstid. Skyddsvärdet bedöms däremot som litet eftersom verksamheten ligger inom ett industriområde. I undersökningen bedömdes att grundvattnet strömmar mot nord/nordöst, vilket innebär att varken Gammelstadsviken eller Mjölkuddstjärnen ligger i grundvattnets strömningsriktning. Därför har ingen hänsyn tagits till ytvatten och sediment för den sammantagna riskbedömningen i detta läge. Eftersom spår har hittats av alifater och klorerade kolväten bedöms föroreningsbilden behöva utredas ytterligare. Den sammantagna bedömningen blir därmed att objektet kan utgöra en stor risk för människa och miljö (riskklass 2).

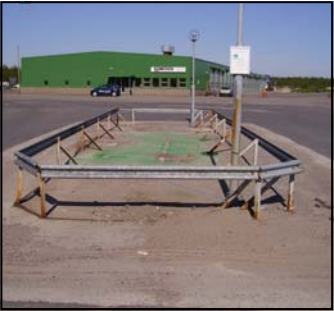
<b>MIFO-bransch</b>	<b>Drivmedelshantering (Branschriskklass 2)</b>
<b>Objektsnamn</b>	<b>Shell dieselautomat</b>
<b>Objektsnummer</b>	<b>F2580-0074</b>
<b>Riskklass</b>	<b>3</b>
Verksamhet	Shell hade en dieselautomat för lastbilar på fastigheten mellan 1996 och 2008. Fram till 1972 bedrev BP verksamhet på fastigheten. Shell ska utföra en miljöteknisk undersökning som ska innefatta en markundersökning under våren/sommaren 2010.
Motivering	Föroreningarnas farlighet är måttlig till mycket hög och föroreningsnivån kan endast uppskattas men antas inte vara större än måttlig. Pumpar och ledningar är bortplockade och cisternerna är tömda och rengjorda. Spridningsförutsättningarna i mark och grundvatten är antagligen stora med tanke på de genomsläppliga jordarterna. Känsligheten bedöms som stor eftersom yrkesverksamma vistas på platsen under arbetstid. Dessutom ligger området öppet och relativt centralt, inte långt från bland annat ett hotell och andra bensinstationer. Eftersom detta är ett asfalterat, mindre industriområde bedöms skyddsvärdet för mark och grundvatten som litet. Avståndet och den uppskattningsvis långa spridningstiden till Mjökuddstjärnen gör att man kan anta att någon större mängd föroreningar inte lär hamna i sjön. Den sammantagna riskbedömningen blir att objektet utgör en måttlig risk för människa och miljö (riskklass 3).

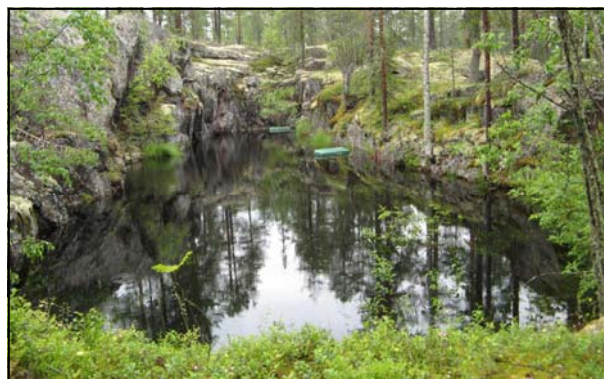
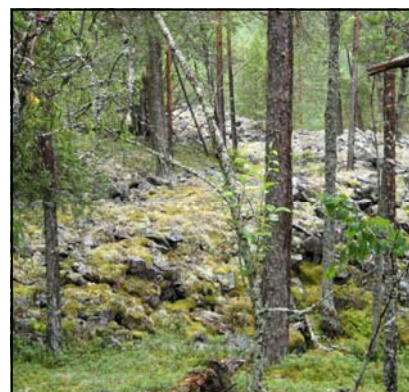
**Verksamhet** Vid Klöverbergets gruva bedrevs järnmalmsbrytning mellan åren 1836 och 1843. Järnmalmen ska ha varit förorenad med molybden och svavel.

**Motivering** Spridningsförutsättningarna i mark är antagligen mycket stora eftersom den gamla gruvan är lokaliserad i ett område med mycket berg i dagen. Sprickbildning kan innebära att grundvattnet sprider föroreningar långt. Potentiella föroreningar vid gruvor som innehåller sulfidmalm kan vara tungmetaller och många av dessa har en mycket hög farlighet. Malmen vid Klöverbergets gruva ska ha varit förorenad med molybden men det rör sig antagligen inte om några större mängder. Även sulfider ska ha funnits i vissa skikt av malmen. Då sulfiderna i malmen kommer i kontakt med syre oxideras dessa och metalljoner och vätejoner frigörs. Detta bidrar till ännu surare förhållanden och därmed ökad vittring och ökad urlakning av metalljoner. Detta faktum skulle kunna motivera en hög riskklass. Gruvan var dock endast verksam i sju år och var relativt liten. Det rör sig inte om några större mängder varp och denna är också till viss del överväxt vilket bör minska vittringen. Gruvområdet ligger relativt långt från bebyggelse och vattendrag vilket gör att områdets känslighet endast bedöms som måttligt. Områdets skyddsvärde bedöms också som måttligt. Den sammantagna riskbedömningen blir att objektet utgör en måttlig risk för människa och miljö (riskklass 3).

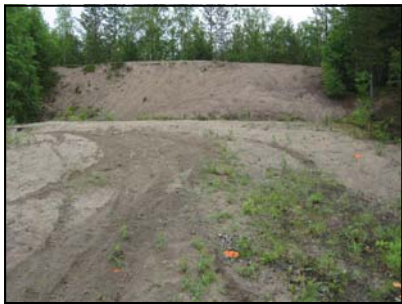
<b>MIFO-bransch</b>	<b>Skjutbana - kulor (Branschriskklass 3)</b>
<b>Objektsnamn</b>	<b>Ängesbyns skjutbana</b>
<b>Objektsnummer</b>	<b>F2580-0012</b>
<b>Riskklass</b>	<b>3</b>
Verksamhet	Ängesbyns skjutbana byggdes under 1950-talet. Banan nyttjas i dagsläget för gevärsskytte i form av tävlingsverksamhet samt viss provskjutning inför jakten.

Motivering	Skjutbanan är belägen på genomsläppliga till normaltäta jordar, vilket innebär måttliga till stora spridningsförutsättningar i mark och grundvatten. Kulfångets blyinnehåll är troligen måttligt till stort på grund av den långa verksamhetstiden. Bly har mycket hög farlighet men bly är dock relativt orörligt i marken sedan det oxiderats till mer stabila föreningar och utifrån den samlade bedömningen placeras skjutbanan i riskklass 3.
