Inventering av förorenade områden i Pajala kommun

Länsstyrelsens rapportserie nr 8/2008

Länsstyrelsen
Norrbotten

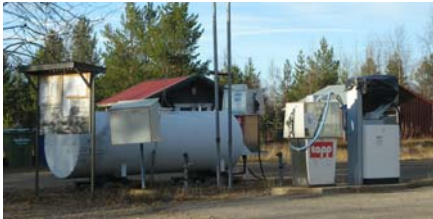
Objektsnamn	Vennbergs åkeri
Objektsnummer	F2521-0035
Riskklass	3
Verksamhet	Drivmedelshantering. På fastigheten har i samband med åkeriverksamhet bedrivits dieselhantering för eget bruk. Två dieselpumpar ovan mark är kopplade till underjordscisterner.

Motivering	Farligheten hos föroreningarna är hög. Spridningsförutsättningarna i mark och grundvatten samt till ytvatten bedöms vara måttliga. Känsligheten för mark och grundvatten bedöms vara stor, medan skyddsvärdet för mark och grundvatten bedöms vara måttligt. Eftersom inga tecken på föroreningar inom området finns bedöms föroreningsnivån vara måttlig och därför bedöms objektet sammantaget utgöra en måttlig risk för människa och miljö, dvs. det tilldelas riskklass 3.
MIFO-bransch	Flygplats (Branschriskklass 2)
Objektsnamn	Flygplats Junosuando
Objektsnummer	F2521-0021
Riskklass	3
Verksamhet	Start- och landningsbana för mindre besprutningsflygplan. Användes av små flygplan, till virkestransporter och besprutning av skog, enligt uppgift troligtvis under 60-talet.
Motivering	Känsligheten och skyddsvärdet för mark och grundvatten i området bedöms vara måttlig och skyddsvärdet för ytvatten och sediment i området bedöms vara mycket stor p.g.a. att närrecipienden är Natura 2000 område. Objektet tilldelas riskklass 3, dvs. det bedöms utgöra en måttlig risk för människa och miljö. Detta beror på föroreningarnas farlighet samt att orsakerna till att växtligheten ännu inte återetablerat sig på platsen är okända och föroreningsnivån för de olika medierna därför bedöms som måttliga.

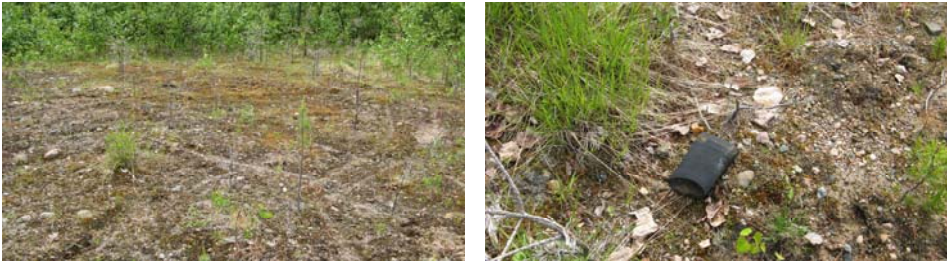
MIFO-bransch	Bilskrot och skrothandel (Branschriskklass 3) (forts.)
Objektsnamn	POAB Bil- och Skoterdemontering
Objektsnummer	F2521-0028
Riskklass	3
Verksamhet	1983-1988, Olles bildemontering: Omhändertagande och skrotning av bilar. Demontering av ca 500 bilar/år fram till 1986. 1988-1993/1994, POAB: Omhändertagande och skrotning av bilar. Demontering av ca 100 bilar/år. 1995, 6 mån, Kurts Däckservice: Skrotning av ungefär 1000-1500 bilar som lämnats kvar på fastigheten.
Motivering	Farligheten hos föroreningarna är måttlig till mycket stor. Spridningsförutsättningarna i mark och grundvatten samt till ytvatten bedöms vara måttliga. Dock har en spridning av föroreningar skett, då föroreningar konstaterades på flera ställen inom fastigheten vid platsbesök 2007-08-28. På grund av detta finns risk för att föroreningsnivån är stor både i mark och grundvatten samt i byggnaderna. Känsligheten och skyddsvärdet för byggnaderna, mark och grundvatten samt ytvatten och sediment bedöms vara måttliga. Eftersom närrecipienten är Natura 2000-område bedöms dock skyddsvärdet för ytvatten och sediment vara mycket stort. Eftersom det även finns risk för att människor ska exponeras för föroreningar i området bedöms objektet sammantaget ligga mellan riskklass 2 och 3. Eftersom föroreningen med högst farlighet utgörs av bly, som inte är en av de mest prioriterade föroreningarna, bedöms objektet tillhöra riskklass 3, dvs. det utgör en måttlig risk för människors hälsa och miljön.

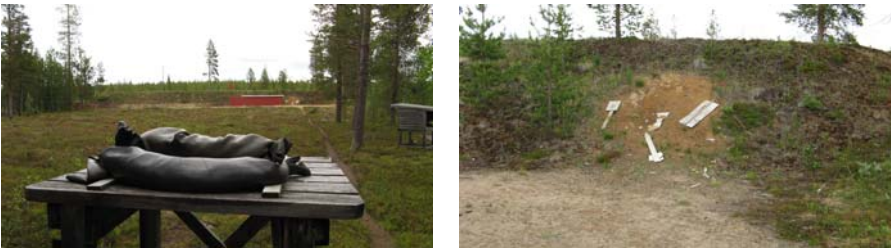
MIFO-bransch	Skjutbana (Branschriskklass 3) (forts.)
Objektsnamn	Junosuando skytteförening *
Objektsnummer	F2521-0005
Riskklass	3
Verksamhet	Skjutbanan byggdes 1971. Den används av medlemmarna för gevärsskytte.
Motivering	Trots den höga farligheten hos bly, de stora spridningsförutsättningarna samt det höga skyddsvärdet i området bedöms skjutbanan inte utgöra någon större risk för spridning av bly till närliggande områden. Detta beror på att skyttet bedrivs i en begränsad omfattning, endast i augusti inför älgjakten, och föroreningsnivån därför bedöms vara liten eller måttlig. Det resulterar i att objektet riskklassas som en 3:a, dvs. det utgör en måttlig risk för människa och miljö.

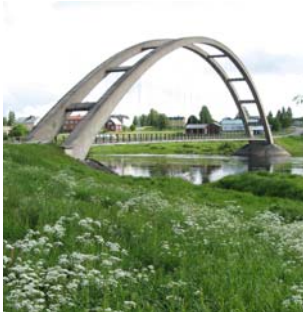
MIFO-bransch	Drivmedelshantering (Branschriskklass 2) (forts.)
Objektsnamn	OK Tärendö
Objektsnummer	F2521-0030
Riskklass	4
Verksamhet	Drivmedelshantering. På fastigheten har det funnits en OK-mack, i alla fall 1958. I övrigt har inte mycket information om objektet hittats.
Motivering	Farligheten hos föroreningarna är måttlig till mycket stor. Spridningsförutsättningarna i mark och grundvatten samt till ytvatten bedöms vara stora. Känsligheten för mark och grundvatten samt ytvatten och sediment bedöms vara mycket stora, precis som skyddsvärdet för ytvatten och sediment, medan känsligheten för mark och grundvatten bedöms vara måttlig. Eftersom inga spår av föroreningar inom området finns, bedöms föroreningsnivån vara liten och därför bedöms objektet sammantaget utgöra en liten eller ingen risk för människa och miljö, dvs. det tilldelas riskklass 4.

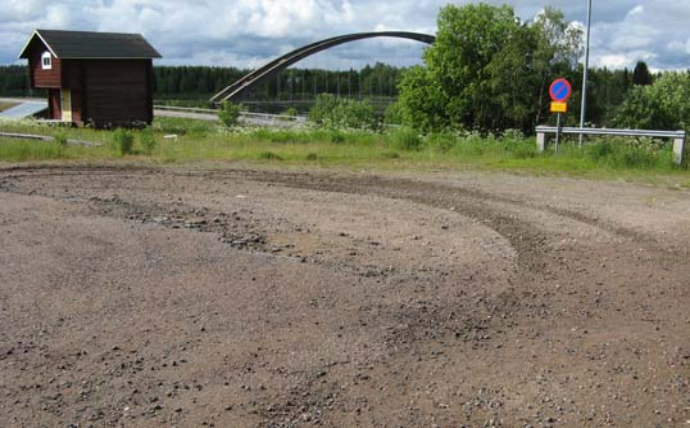
Objektsnamn	Uno-X, Aros Livs
Objektsnummer	F2521-0032

Riskklass	4
Verksamhet	Drivmedelshantering, mellan 1959 och 1996, då Uno-X bekostade sanering av området. Saneringen utfördes av Sjögren Pump AB och innebar upptagning och borttransport av pumpfundament samt två cisterner (om vardera 5 000 l). De kvarvarande två cisternerna (om vardera 10 000 l) rengjordes och fylldes med sand. Nytt material fylldes på stationsplan. Förorenade jordmassor deponerades på Pajala avfallsupplag.
Motivering	Farligheten hos föroreningarna är måttlig till mycket stor. Spridningsförutsättningarna i mark och grundvatten samt till ytvatten bedöms vara måttliga. Känsligheten för mark och grundvatten samt ytvatten och sediment bedöms vara mycket stora, precis som skyddsvärdet för ytvatten och sediment, medan känsligheten för mark och grundvatten bedöms vara måttlig. Eftersom macken sanerats, bedöms föroreningsnivån vara liten och därför bedöms objektet sammantaget utgöra en liten risk för människa och miljö, dvs. det tilldelas riskklass 4.

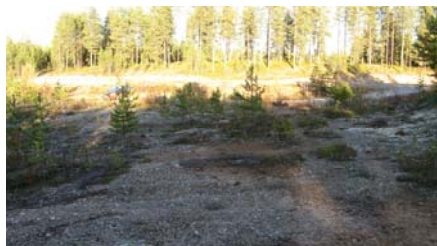
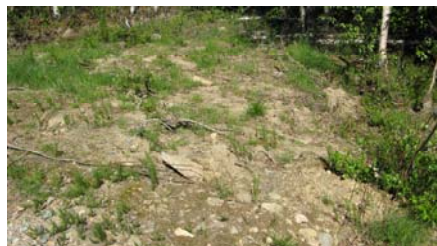
MIFO-bransch	Gruva och upplag (Branschriskklass 1 eller 3)
Objektsnamn	Vehkovaara grafitbrott
Objektsnummer	F2521-0010
Riskklass	4
Verksamhet	Grafitbrott mellan 1955 och 1958.
Motivering	Trots att spridningsförutsättningarna i området bedöms vara måttliga och skyddsvärdet för ytvatten och sediment bedöms vara mycket stort (p.g.a. Natura 2000-område) bedöms objektet tillhöra riskklass 4, dvs. det utgör endast en liten eller ingen risk för människa och miljö, eftersom inga spår av verksamheten kunde hittas.
