Inventering av potentiellt förorenade områden inom vattenskyddsområdet i Perstorp

En områdesvis inventering av industriella verksamheter inom vattenskyddsområdet i Perstorp har utförts av Länsstyrelsen under våren 2006. Området valdes ut eftersom kommunen under 2005 upptäckte att det i råvattnet fanns mindre mängder klorerade lösningsmedel i form av trikloretylen och perkloretylen. Totalt inventerades och riskklassades 37 objekt och av dessa bedömdes 1 tillhöra riskklass 1, 11 riskklass 2, 10 riskklass 3 och 15 riskklass 4. De branscher där flest objekt fanns var bensinstationer, bilvårdsanläggningar, verkstadsindustrier och kemtvättar. Det är endast inom branschen kemtvättar som det framkommit uppgifter om att klorerade lösningsmedel i form av perkloretylen har använts och en före detta kemtvätt i närheten av vattentäkten skulle kunna vara föroreningskällan.

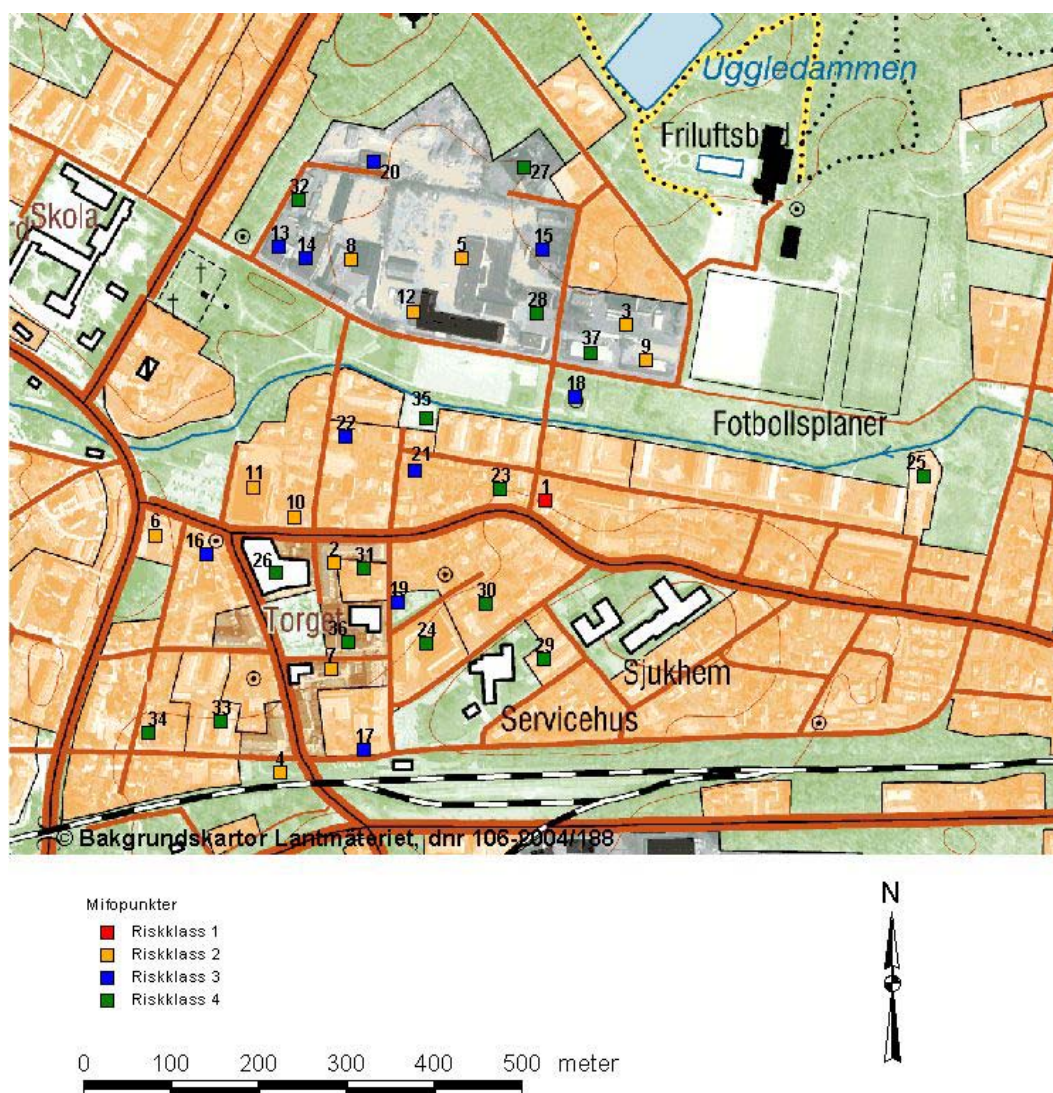
Objekt ID	Fastighet	Bransch	Risk- klass	Motivering	Nr på karta
1275-0062	Linden 3	Övrigt (inlämnings- ställe för kemtvätt)	0	Detta har endast varit ett inlämningsställe för kemtvätt och kommer därför inte att inventeras.	Ej mark- erad på kartan
1275-0063	Skorpionen 23	Kemtvätt	1	Kemtvätt har bedrivits 1951-1974. Som tvättvätska har perkloretylen (mycket hög farlighet) använts. Det är osäkert vilka mängder perkloretylen som har förbrukats, de uppgifter som finns om ca 400 liter per år gäller åren 1973 och 1974. Det är troligt att hanteringen av perkloretylen från fat till maskiner har lett till spill. Spridningsförutsättningarna bedöms vara mycket stora till ytvatten och stora i mark och grundvatten. Känsligheten bedöms som mycket stor eftersom fastigheten används som bostad och ligger inom vattenskyddsområde, ca 100 m från dricksvattentäkten. Skyddsvärdet bedöms som måttligt. Objektet placeras i riskklass 1 och riskklassningen är gjord i enlighet med försiktighetsprincipen.	1

1275-0010	Lönnen 11	Kemtvätt	2	Kemtvätt i liten skala har bedrivits på platsen sedan 1982. Man har hanterat/hanterat kemikalierna CFC och perkloretylen som klassas som mycket farliga. Perkloretylen har dock använts i relativt små mängder och under kort period. Tidigare har diverse kemikalier hanterats i ett apotekslaboratorium som fanns i lokalen i 10-15 år. Det finns bostadslägenheter i samma hus som kemtvätten och objektet ligger inom skyddsområde för vattentäkt vilket medför att känsligheten anses vara mycket stor. Skyddsvärdet är bedömt som måttligt. Spridningsförutsättningarna i mark och grundvatten bedöms som stora. Riskklassningen är gjord med hänvisning till försiktighetsprincipen.	2
1275-0012	Fogsvansen 7	Bensinstation (Bussgarage)	2	Fastigheten har använts för garage, tvätt och verkstad för bussar i 25 år. Drivmedel har hanterats och det finns en delvis nedbruten dieselförorening på platsen där en dieseltank varit uppställd. Föroreningen är inte avgränsad vilket gör att det finns risk för påverkan på grundvattnet. Behandling av träramar med Cuprinol (mycket hög farlighet) har skett i mindre skala inom en del av fastigheten under 10-15 år och det kan inte uteslutas att denna kemikaliehantering har gett upphov till förorening. Skyddsvärdet bedöms som litet eftersom fastigheten ligger i ett industriområde. Objektet ligger inom skyddsområde för vattentäkt, ca 80 m från en borra, vilket gör att känsligheten bedöms som stor. Spridningsförutsättningarna bedöms som måttliga i mark och grundvatten.	3

1275-0014	Almen 17	Bensinstation	2	Bensinpump fanns på objektet från ca 20-talet till 40- eller 50-talet men uppgifterna är osäkra. Det finns inga uppgifter om vilka mängder bensin som har hanterats men troligen rör det sig inte om några större mängder. Det har varit flera olika verksamheter på fastigheten bla montering av lantbruksmaskiner, bilverkstad, smedja och plåtslageri. Vid schaktningsarbeten på fastigheten under 1980-talet konstaterades att jorden luktade illa. Skyddsvärdet bedöms som litet och känsligheten som måttlig. Objektet ligger just utanför skyddsområde för vattentäkt. Riskklassning i enlighet med försiktighetsprincipen eftersom uppgifterna är osäkra.	4
1275-0016	Svarven 19	Verkstads- industri	2	Svtelektrodtillverkning har bedrivits på fastigheten i drygt 20 år. Delar av fastigheten har använts för upplag av impregnerade elstolpar under en period efter att svtelektrodtillverkningen upphört. Objektet ligger i ett industriområde och därför bedöms skyddsvärdet som litet. Känsligheten bedöms som stor eftersom objektet ligger inom ett vattenskyddsområde. I samband med tillbyggnad har massor med höga halter järn och mangan påträffats och schaktats bort. I delar av de bortschaktade massorna har nickel (hög farlighet) detekterats i relativt låga halter. Det är troligt att avfall från svtelektrodtillverkningen har deponerats även i fastighetens nordvästra del men i detta område har inga prover tagits. Föroreningarnas farlighet (Fe och Mn) bedöms låg men den förmodade stora mängden och att det är beläget inom ett vattenskyddsområde gör att objektet tilldelas riskklass 2 i den samlade riskbedömningen.	5

1275-0037	Rönnen 4	Bensinstation / Bilvårds- anläggning	2	Bensinstation sedan 1963 som fortfarande är i drift, tidigare fanns även en verkstad. Objektet ligger inom skyddsområde för vattentäkt och därmed är känsligheten stor, skyddsvärdet bedöms dock vara litet. Spridningsförutsättningarna bedöms vara måttliga. Riskklassning med hänvisning till försiktighetsprincipen.	6
1275-0059	Linden 14	Kemtvätt	2	Kemtvätt har bedrivits på platsen från 1960-talet till början av 1980-talet. I början av verksamhetstiden användes perkloretylen som tvättvätska och ersattes sedan av CFC. Båda kemikalierna bedöms ha mycket hög farlighet. Spridningsförutsättningarna i mark och grundvatten bedöms som stora. Objektet ligger inom vattenskyddsområde och bostäder finns i huset där kemtvätten legat och därför betraktas känsligheten som mycket stor. Skyddsvärdet är bedömt som måttligt. Riskklassningen är gjord med hänvisning till försiktighetsprincipen.	7

1275-0061	Svarven 20	Sågverk och trävaruhandel	2	Då ingen impregnering eller dopning har förekommit på platsen är det inte troligt att några stora mängder föroreningar finns på fastigheten. Området är ett gammalt kärr/sankmark som fyllts ut därmed finns det stora förutsättningar för spridning av eventuella föroreningar i mark och grundvatten. Fastigheten befinner sig inom det inre vattenskyddsområdet. Eventuella föroreningars farlighet är mycket hög och befinner sig troligen i ytlagret. Med hänvisning till försiktighetsprincipen, eventuella föroreningars höga farlighet, spridningsförutsättningar samt mycket högt skyddsvärde av grundvattnet (dricksvattentäkt), riskklassas objektet som en 2:a.	8
1275-0064	Fogsvansen 6	Bilvårds- anläggning (billackering)	2	Billackering under mer än 30 års tid (1966-ca 2000). De kemikalier, färg och lösningsmedel, som hanterats har hög farlighet. Av de uppgifter som framkommit så verkar det inte som att tri har använts som avfettningsmedel men det kan inte helt uteslutas. Objektet ligger inom inre skyddsområde för vattentäkt därmed är känsligheten stor. Spridningsförutsättningar i mark och grundvatten bedöms vara stora. Riskklassning med hänvisning till försiktighetsprincipen.	9

Objekt ID	Fastighet	Bransch	Risk- klass	Motivering	Nr på karta
1275-0065	Granen 6	Bilvårds- anläggning (bilverkstad)	2	Det var bilverkstad på platsen under nästan 50 års tid och det kan inte uteslutas att det finns föroreningar kvar på objektet då uppgifter som lämnats tyder på att en del reparationer gjorts utomhus. Det går heller inte att utesluta att klorerade lösningsmedel har använts. Inga uppgifter om undersökningar eller sanering har framkommit. Känsligheten är hög då objektet ligger inom vattenskyddsområde och det finns bostäder på grannfastigheterna. Riskklassning med hänvisning till försiktighetsprincipen.	10
1275-0072	Granen 12	Bensinstation (Åkeri)	2	Åkeri med eget tankställe under ca 20 års tid (1941-1962). På fastigheten har det även funnits en kvarn och en gräv- och schaktningfirma. De eventuella föroreningar som skulle kunna finnas är rester från dieselhanteringen samt olje- och lösningsmedelsrester. Det har framkommit uppgifter som tyder på att man inte gjorde några större schaktningsarbeten vid byggnationen av nuvarande livsmedelsaffär och därmed kan eventuella föroreningar finnas kvar i marken. Objektet ligger inom vattenskyddsområde och känsligheten är därmed stor. Spridningsförutsättningarna bedöms vara måttliga. Riskklassning med hänvisning till försiktighetsprincipen.	11

1275-0074	Svarven 21	Verkstads- industri/ Tillverkning av plast- polyuretan	2	Flera olika verksamheter har funnits på fastigheten sedan slutet av 1940-talet. Föroreningar som kan ha uppkommit i samband med verksamheterna är metaller (verkstadsindustrin), olika typer av oljor (verkstadsindustrin, tvätthallen, plastindustrin) och metylenklorid (plastindustrin). Uppgifterna om den mekaniska verkstaden som fanns 1951-1974 är bristfälliga och därför är det oklart om trikloretylen har använts. Spridningsförutsättningarna bedöms som måttliga för metaller och oljor och stora för metylenklorid och trikloretylen. Känsligheten bedöms som stor med tanke på vattenskyddsområdet och skyddsvärdet bedöms som litet eftersom objektet ligger i ett industriområde. Riskklassningen är gjord i enlighet med försiktighetsprincipen.	12
1275-0017	Svarven 11	Verkstads- industri	3	Verkstadsindustri som har legat på platsen sedan 1960 och som fortfarande är i drift. Omfattningen är liten och objektet ligger inom ett industriområde. Hanterade kemikalier, lacknafta och skärvätskor, har hög farlighet men de har troligen använts i små mängder. Områdets skyddsvärde är litet men känsligheten är stor med tanke på att verksamheten ligger inom ett skyddsområde för vattentäkt.	13

1275-0018	Svarven 12	Verkstads- industri	3	Verkstadsindustri som förekommer mellan åren 1954-1985 i telefonkatalogerna, men det har troligen varit i liten omfattning. Det har även varit billackering på fastigheten under en period mellan 1989-94. Riskklassningen är gjord utifrån ett fåtal osäkra uppgifter. Objektets skyddsvärde är litet men känsligheten är stor då det ligger i ett vattenskyddsområde.	14
1275-0021	Svarven 13	Verkstads- industri	3	Objektet ligger inom vattenskyddsområde och på ett industriområde varför känsligheten och skyddsvärdet bedöms som stor respektive litet. De hanterade kemikalierna som använts i samband med verktygstillverkningen bedöms ha hög farlighet men de har använts i liten mängd och risken för att markföroreningar uppkommit är liten. Från tidigare verksamhet på platsen går det dock inte att utesluta att marken kan vara förorenad av metaller eller olja.	15
1275-0032	Syrenen 14	Bensinstation, Bilvårds- anläggning, Gummiverkstad	3	Bensinstation och bilverkstad med vulkanisering sedan 1920-talet. Bensinstationen lades ner 1994 och har inventerat av SPIMFAB. Undersökning är genomförd och enligt denna krävs inga vidare åtgärder. Objektet ligger inom skyddsområde för vattentäkt och därmed är känsligheten stor, skyddsvärdet bedöms dock vara litet. Undersökning av objektet har inte visat på förekomst av petroleumprodukter men den övriga verksamheten kan ev ha gett upphov till andra föroreningar vilket bör tas i beaktande vid förändrad markanvändning.	16

1275-0068	Linden 17	Bensinstation	3	Bensinpump någon gång på 1920- och 30-talet. Det finns inga uppgifter om hur länge pumpen har funnits eller vilka mängder bensin som har hanterats men förmodligen var mängderna ganska så små. Eventuella föroreningar kan delvis ha brutits ned då det är länge sedan pumpen var i drift. Skyddsvärdet bedöms som litet och känsligheten som stor. Spridningsförutsättningarna bedöms som små. Objektet ligger inom skyddsområde för vattentäkt. Riskklassning i enlighet med försiktighetsprincipen pga osäkra uppgifter.	17
1275-0069	Perstorp 21:1	Övrigt (Transformator- station)	3	En transformatorstation ligger sedan 1960-talet på fastigheten och trikloretylen (mycket hög farlighet) har hanterats i små mängder vid rengöring av mindre detaljer. Området vid transformatorstationen har vid ett tillfälle behandlats med bekämpningsmedlet Round up (glyfosat) och därefter sanerats genom schaktning. Objektet ligger inom skyddsområde för vattentäkt, ungefär 10 m från reservvattentäktens dricksvattenborra. I råvattnet från denna borra har trikloretylen och perkloretylen detekterats. Skyddsvärdet bedöms som måttligt och känsligheten som stor. Spridningsförutsättningarna i mark och grundvatten bedöms som stora för trikloretylen och måttliga för glyfosat. Objektet tilldelas riskklass 3 eftersom sanering av glyfosat gjorts och endast små mängder trikloretylen hanterats. Riskklassningen omfattar endast den del av fastigheten där transformatorstationen ligger.	18

1275-0071	Perstorp 23:4	Bensinstation	3	En taxirörelse med tankställe har bedrivits på en del av fastigheten, troligtvis i ganska liten omfattning, med start någon gång på 1920-talet. Uppgifter om när pumpen togs bort och vilka mängder bensin som har hanterats saknas. En parkeringsplats anlades på platsen 1965. Skyddsvärdet bedöms som måttligt och känsligheten som stor eftersom objektet ligger inom vattenskyddsområde. Spridningsförutsättningarna bedöms som måttliga.	19
1275-0075	Svarven 16	Övrigt (Gräv- och schaktverk- samhet)	3	Diesel, hydraulolja, motorolja och spillolja (hög farlighet) har hanterats inom gräv- och schaktverksamheten i ca 35 år och det kan inte uteslutas att spill har förekommit. Delar av fastigheten har tidigare varit kommunal tipp för schaktmassor och det är osäkert var massorna kommer ifrån och vad de innehåller. Spridningsförutsättningarna bedöms som måttliga i mark och grundvatten. Känsligheten bedöms som stor med tanke på att fastigheten ligger inom vattenskyddsområde och skyddsvärdet bedöms som litet eftersom objektet ligger i ett industriområde.	20

Objekt ID	Fastighet	Bransch	Risk- klass	Motivering	Nr på karta
1275-0085	Skytten 12	Verkstads- industri	3	Liten mekanisk verkstad som funnits på platsen under 15 år. Hanterade kemikalier, hydraulolja, färg och lösningsmedel, har hög farlighet men har använts i mindre omfattning. Skyddsvärdet måttligt och känsligheten mycket stor då det är en bostadsfastighet och ligger inom vattenskyddsområdet.	21
1275-0084	Enen 12	Bilvårds- anläggning (billackering)	3	Billackering har bedrivits under en kortare period och mängderna kemikalier (färg, lack och lösningsmedel) som använts bör därmed inte ha varit så stora men de har hög farlighet. Innan billackeringen fanns där en måleriverkstad med blandning av färger. Känsligheten är mycket stor då objektet ligger inom vattenskyddsområde och det ligger en bostadsvilla på fastigheten. Spridningsförutsättningarna bedöms vara måttliga. Riskklassning med hänvisning till försiktighetsprincipen.	22

1275-0034	Skytten 5	Bensinstation, Akeri	4	Bensinstation har funnits på fastigheten i ca 30 år. Bensintanken och tillhörande ledningar har avlägsnats och en markundersökning har utförts av SPIMFAB som bedömde objektet som rent vilket gör att det placeras i riskklass 4.	23
1275-0060	Laxen 16	Tryckeri	4	Tryckeri har bedrivits i liten skala under ca 10 år. Små mängder lösningsmedel och färger har använts, uppgifter om vilka typer saknas. Objektet ligger inom skyddsområde för vattentäkt och det finns bostäder i fastigheten och därför bedöms känsligheten vara mycket stor. Skyddsvärdet bedöms som måttligt. Spridningsförutsättningarna i mark och grundvatten bedöms som måttliga. Objektet tilldelas riskklass 4 med tanke på att tryckeriverksamheten varit mycket liten.	24
1275-0067	Perstorp 23:4	Förbrännings- anläggning	4	En förbränningsanläggning som eldas med dieselbrännolja (hög farlighet) finns sedan 1967 på fastigheten. Idag används anläggningen endast som reservanläggning för Perstorps Fjärrvärme AB. Vid två tillfällen, 1971 och 2004, har oljeläckage förekommit och förorenade massor schaktats bort. Efter läckaget 2004 gjordes en rad åtgärder för att förhindra ytterligare läckage. Känsligheten bedöms som mycket stor eftersom objektet ligger alldeles intill ett bostadsområde och inom skyddsområde för vattentäkt. Skyddsvärdet bedöms som måttligt. Objektet placeras i riskklass 4 eftersom förorenade massor schaktats bort.	25

1275-0070	Poppeln 13	Verkstads- industri (smedja)	4	Den smides- och mekaniska verkstad som fanns på platsen mellan 1914 och 1960 kan med största sannolikhet ha orsakat markföroreningar på objektet med metaller och ev oljeprodukter. I samband med bygget av nuvarande byggnad på fastigheten under 1960-talet så schaktades troligen det mesta av dessa möjliga föroreningar bort. Det kan dock inte helt uteslutas att en del rester kan finnas kvar i marken.	26
1275-0073	Svarven 17 & 18	Bilvårds- anläggning (billackering)	4	Billackeringsverksamheten har bedrivits sedan 2001 och det har inte hanterats några större mängder kemikalier. Objektet ligger inom vattenskyddsområdet för den kommunala dricksvattentäkten. Riskklassningen är gjord utifrån verksamhetens storlek och den relativt korta verksamhetstiden. Det kan dock inte helt uteslutas att den tidigare snickeriverksamheten har orsakat markföroreningar.	27

1275-0076	Svarven 2	Verkstads- industri	4	Objektet ligger inom vattenskyddsområde och på ett industriområde varför känsligheten och skyddsvärdet bedöms som stor respektive litet. Fastigheten ligger i ett område som tidigare användes för svetselktrodtillverkning men produktionen ägde rum inom angränsande fastigheter. Inga uppgifter tyder på att kemikalier har hanterats på denna fastighet och objektet tilldelas därför riskklass 4.	28
1275-0077	Gäddan 3	Ytbehandling av trä	4	En snickerifabrik har funnits på fastigheten i ca 40 år och ytbehandling av trä med färger och lacker har utförts. Verksamheten var relativt stor men uppgifter om mängder hanterade kemikalier saknas. Skyddsvärdet bedöms som måttligt och känsligheten som stor med tanke på att fastigheten ligger inom vattenskyddsområde. Spridningsförutsättningarna bedöms som måttliga. I samband med att nya byggnader uppfördes på fastigheten 1978 har troligen eventuellt förorenade massor schaktats bort och därför placeras objektet i riskklass 4.	29

1275-0078	Laxen 17	Övrigt (snickerifabrik)	4	En snickerifabrik har funnits på fastigheten i ca 20 år. Inga uppgifter har framkommit som tyder på att ytbehandling av trä har förekommit och därför görs bedömningen att risken är liten att föroreningar har uppkommit och objektet tilldelas riskklass 4.	30
1275-0079	Lönnen 19	Övrigt (snickeri)	4	Snickeri för trappor, fönster och dörrar. Inga uppgifter har framkommit som tyder på att ytbehandling av trä har förekommit och därför görs bedömningen att risken är liten att föroreningar har uppkommit i samband med denna verksamhet.	31
1275-0080	Svarven 7	Övrigt (VVS- firma)	4	Rörledningsfirma som har funnits på platsen i ca 45 år men inga uppgifter har framkommit som tyder på att någon hantering eller användning av kemikalier har förekommit och därför görs bedömningen att risken är liten att föroreningar har uppkommit i samband med denna verksamhet.	32

1275-0081	Kastanjen 26	Övrigt (sågverk och trävaruhandel)	4	Trävaruhandel med såg under ca 30 år. Inga uppgifter har framkommit som tyder på att ytbehandling av trä har förekommit och därför görs bedömningen att risken är liten att föroreningar har uppkommit i samband med denna verksamhet.	33
1275-0082	Kastanjen 23	Bilvårds- anläggning	4	Billackering i väldigt liten omfattning under en kort period, ca ett år. Hanterade kemikalier har hög farlighet men hanterats i så små mängder att det bedöms utgöra en liten risk för att mark eller grundvatten ska ha förorenats.	34

Objekt ID	Fastighet	Bransch	Risk- klass	Motivering	Nr på karta
1275-0083	Stenbocken 11	Verkstads- industri (smedja)	4	Smidesverksamhet under ca 10 år och därefter har det bedrivits svarveri med betsningsmedel under ytterligare 10-15 års tid. Markföroreningar kan eventuellt finnas i form av metaller och PAH från lagringen av kol samt betsfärg. Inga lösningsmedel eller kemikalier verkar dock ha använts i större mängder. Objektet ligger mycket nära Perstorpsbäcken. Spridningsförutsättningarna bedöms vara små till måttliga, känsligheten är stor då objektet ligger inom vattenskyddsområde.	35
1275-0086	Lönnen 13 & 14	Verkstads- industri (smedja)	4	Smidesverkstad under ca 10 års tid. Inga uppgifter har framkommit som tyder på att de använt kemikalier eller lösningsmedel. Det kan inte helt uteslutas att det finns rester kvar i marken av metaller eller PAH från lagringen av kol men risken bedöms vara liten.	36

1275-0087	Fogsvansen 5	Övrigt	4	Omtappning av ogräsättika (måttlig farlighet) har skett i ca 4 år och verksamheten är aktiv idag. Spridningsförutsättningarna bedöms som måttliga till stora. Skyddsvärdet bedöms som litet eftersom fastigheten ligger i ett industriområde och känsligheten bedöms som stor med tanke på att fastigheten ligger inom vattenskyddsområde, 20-30 m från borran. Objektet tilldelas riskklass 4 eftersom verksamhetstiden är kort och inga olyckor eller spill har skett.	37

För att kunna klargöra om föroreningen kommer från den tidigare kemtvättsverksamheten på fastigheten Skorpionen 23 bör markundersökningar göras på detta objekt. Objektet bör prioriteras dels för dess närhet till vattentäkten och dels med tanke på att det finns en bostad på fastigheten. Andra objekt där det skulle vara intressant att göra markundersökningar är på Fogsvansen 6 där det sedan 1960-talet funnits en billackeringsfirma och Svarven 21 där den tidigare svetselektrodillverkaren hade en mekanisk verkstad. Uppgifterna om vilka avfettningsmedel som använts inom dessa verksamheter är bristfälliga. Förutom undersökningar på dessa objekt är det även lämpligt att vattenprover tas i befintliga brunnar inom vattenskyddsområdet för att kunna få en uppfattning om förorenings omfattning.
