Västerbergslagens utbildningscentrum
Kvalificerad Yrkesutbildning
Inriktning: Markeologisk Design och Återställande

Lertäcker i Uppsala

Inventering och föroreningsituation

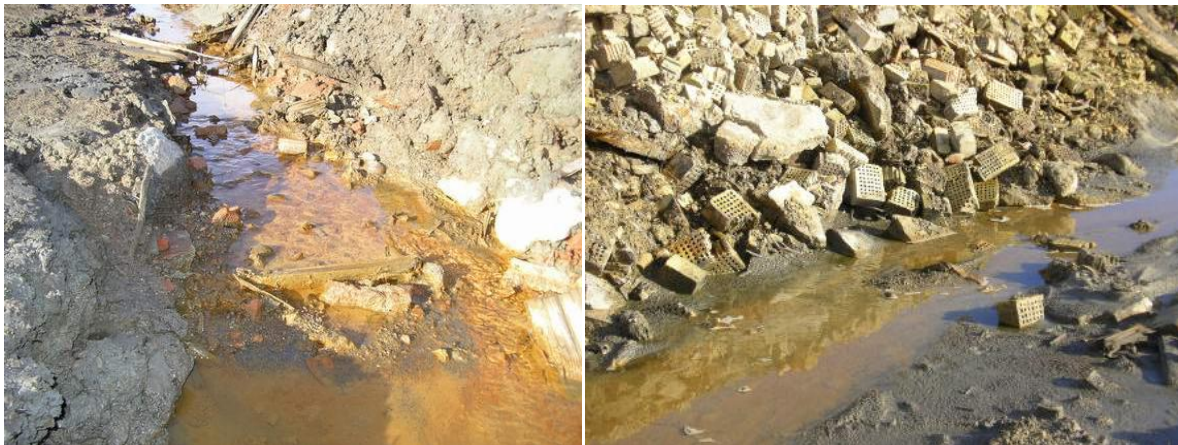
Bild 4.1 visar förorenade massor i lertäkt nr 4 och det stora vattenflödet i området. (Gleisner, 2005)

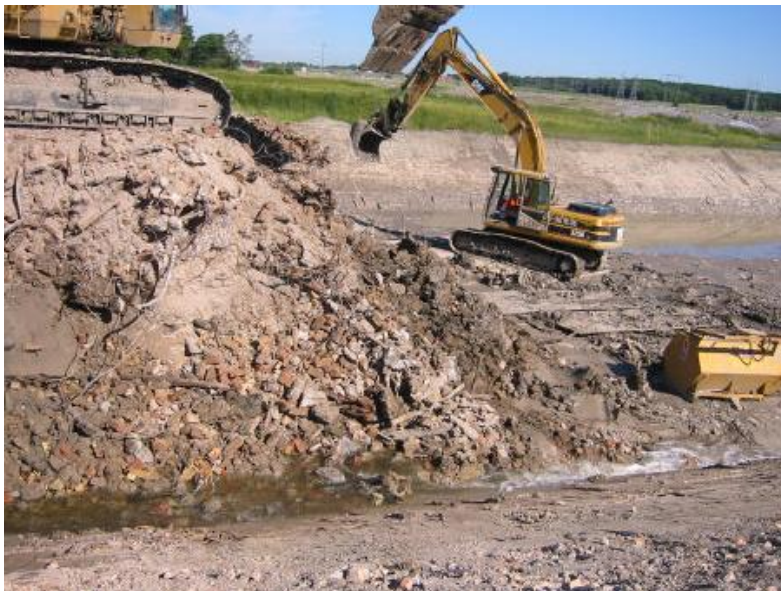
Bild 4.2 Täktområdet för Bergsbrunna Tegelbruk var mycket omfattande. Om man tittar i rak linje bakom grävmaskinen mot högspänningsledningen ser man ett torrt, brunt område med enstaka buskar. Det är den sista täkten för Bergsbrunna Tegelbruk, idag en stenig fårhage. (Gleisner, 2005)

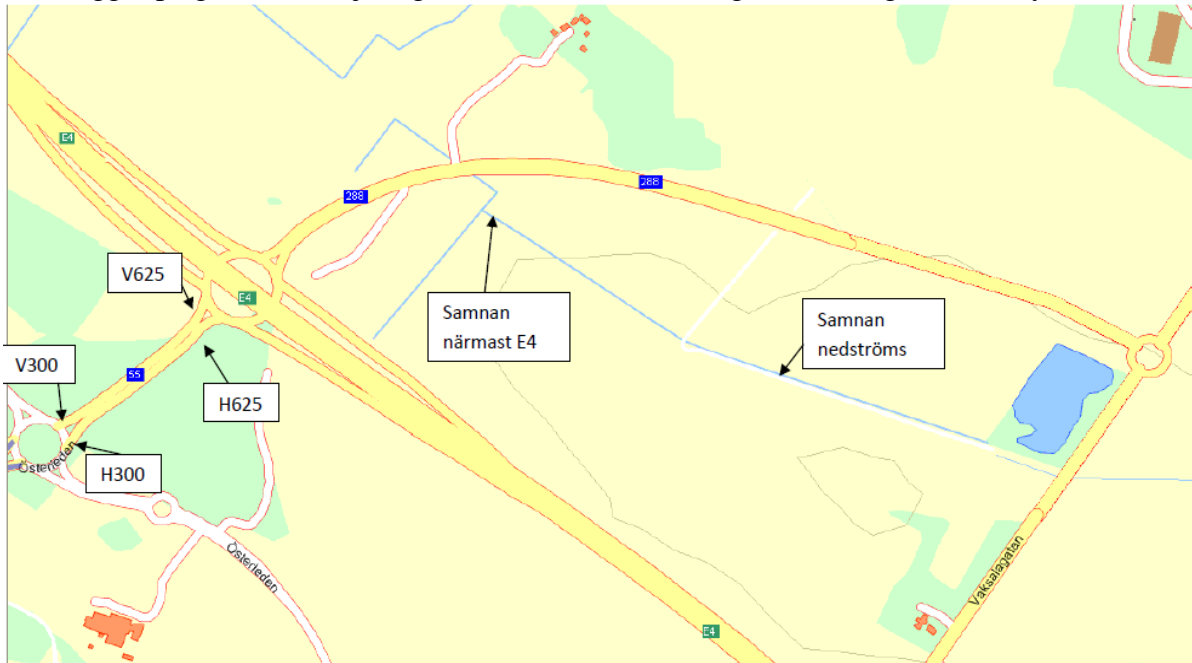
Bild 4.3 togs ur rapporten ”230 131 Kontrollprogram för lakvatten i diken och brunnar”. De högsta föroreningshalter i grundvattnet finns i Brunn H300. (Rönnerberg & Lenneryd, 2008)

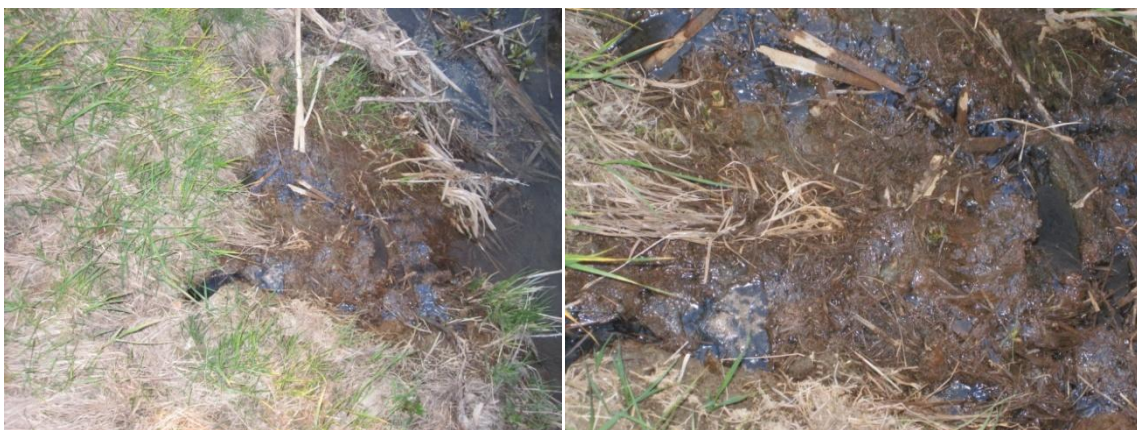
Bild 4.4 Vid en okulär besiktning 2011-05-01 rann det ut olja blandat med vatten ur marken sydväst om ån ungefär vid lertäkt 4. Vattnet luktade efter kolväten. Nivån ligger ca 1 - 1, 20 m under markytan.

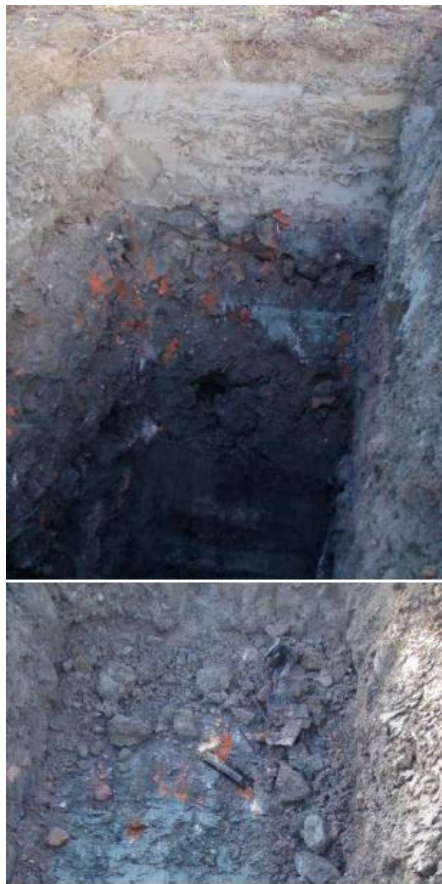
PG 9
Bild a: Fyllningen blir mörkare efter 1,0 m och innehåller byggavfall, bl.a. rött tegel. Diesellukt vid 4 m.

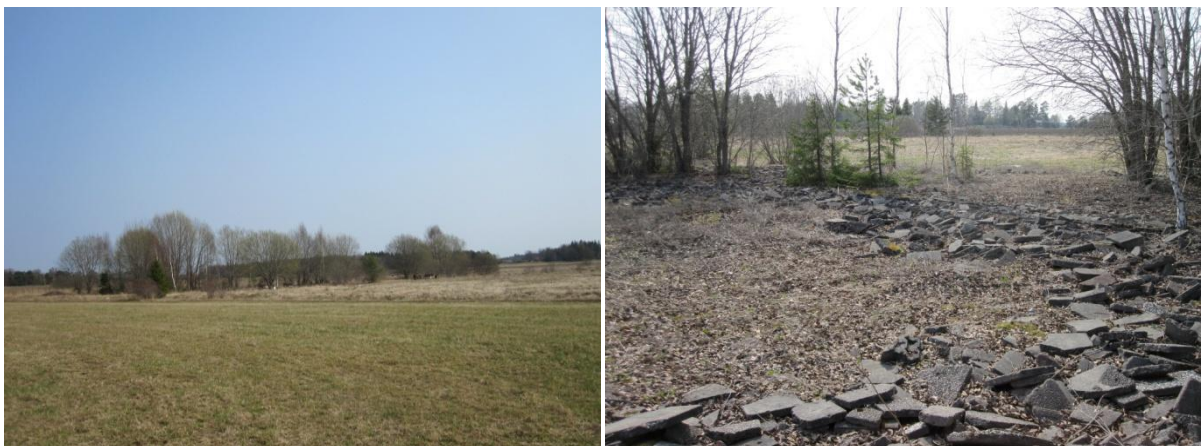
Bild 4.6 och 4.7 S:t Erik Tegelbruks sista lertäkt, fyllt med krossade betongplattor och viss skrot.
