# INVENTERING AV FÖRORENADE OMRÅDEN I DALARNAS LÄN

Massa- och pappersindustri, träimpregnering och sågverk

**Länsstyrelsen i maj 2003**

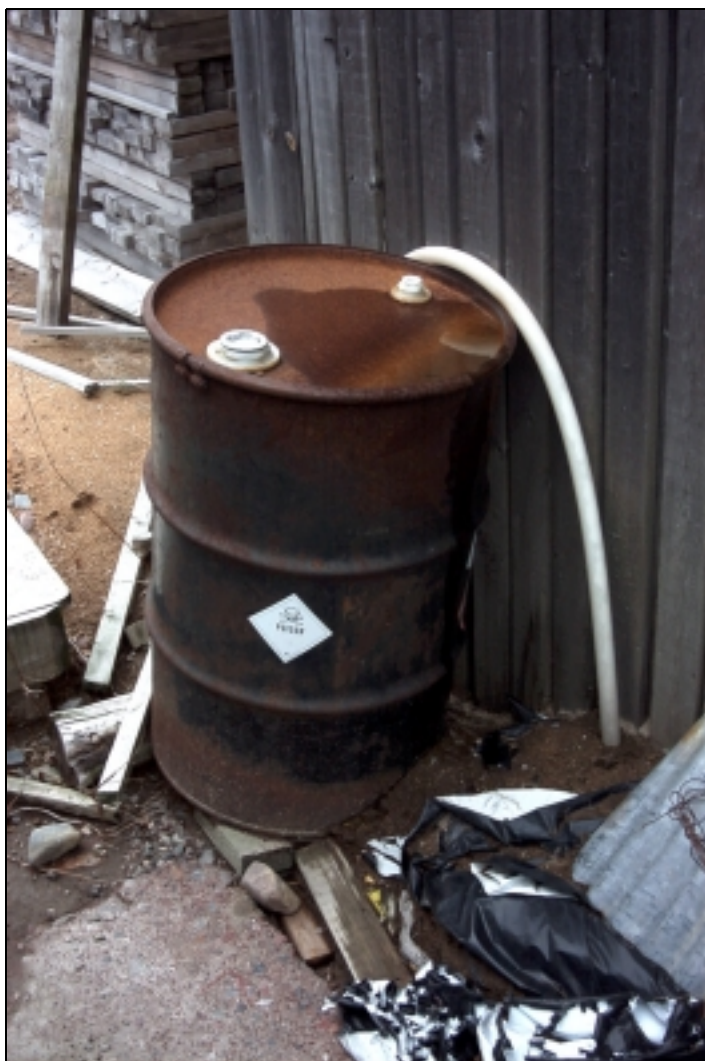
**Omslagets framsida** visar en tunna med dopningsmedel som påträffades vid platsbesöket på Hinsens sågverk i Falu kommun i maj 2002. Kemikalierna vid sågverket är nu omhändertagna.

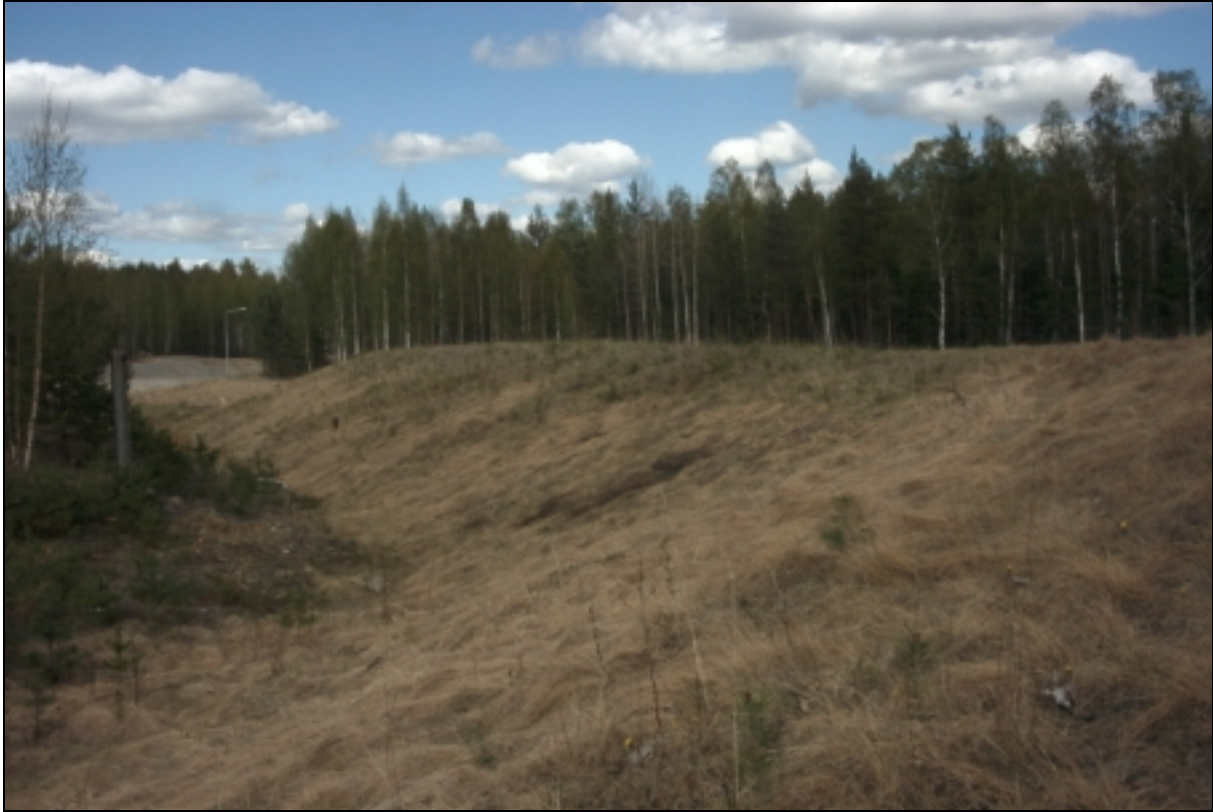
Innan verksamheten startades i Backa bedrev dåvarande Televerket impregnering av stolpar i Källviken under åren 1945-1972. Markundersökningar utförda under hösten 1988 visade på förhöjda halter av koppar-, krom- och arsenikrester från träimpregneringsmedlet som använts. 1991 väcktes idén om en slutlig deponi på plats och saneringen påbörjades under 1996. Koncessionsnämnden beslutade om att saneringen skulle ske ner till en nivå av 50 mg As/kg TS. Jorden med arsenikhalter överstigande detta gränsvärde lades upp i en deponi. Under deponin lades först ett bottenskikt av kompakterad, finkrossad kalk samt ovanpå detta kompakterad järnsulfat. Detta arbete var klart under 1996 och deponin täcktes med ca 10 cm sandmaterial för att motverka dammspridning. 1998 täcktes deponin med ett tätskikt av

bentonitmatta och ett täcksikt av 30 cm sand och 70 cm osorterad mineraljord. Ytan besåddes med gräs. Deponin kontrollerades enligt ett kontrollprogram mellan 1996 och 2001. Resultatet av provtagningarna visade att åtgärderna fungerade tillfredställande. Deponin bör kontrolleras även i fortsättning - både genom provtagning av grundvattnet och genom en okulär besiktning av tätskiktet. Det fanns i maj 2003 inga skyltar på platsen som informerar om att inga åtgärder får vidtas som kan påverka tät- och täcksiktets funktion.

Figur 4.1. Norra delen av arsenikdeponin i Källviken. Bortanför deponin syns en del av nya Tallenleden.

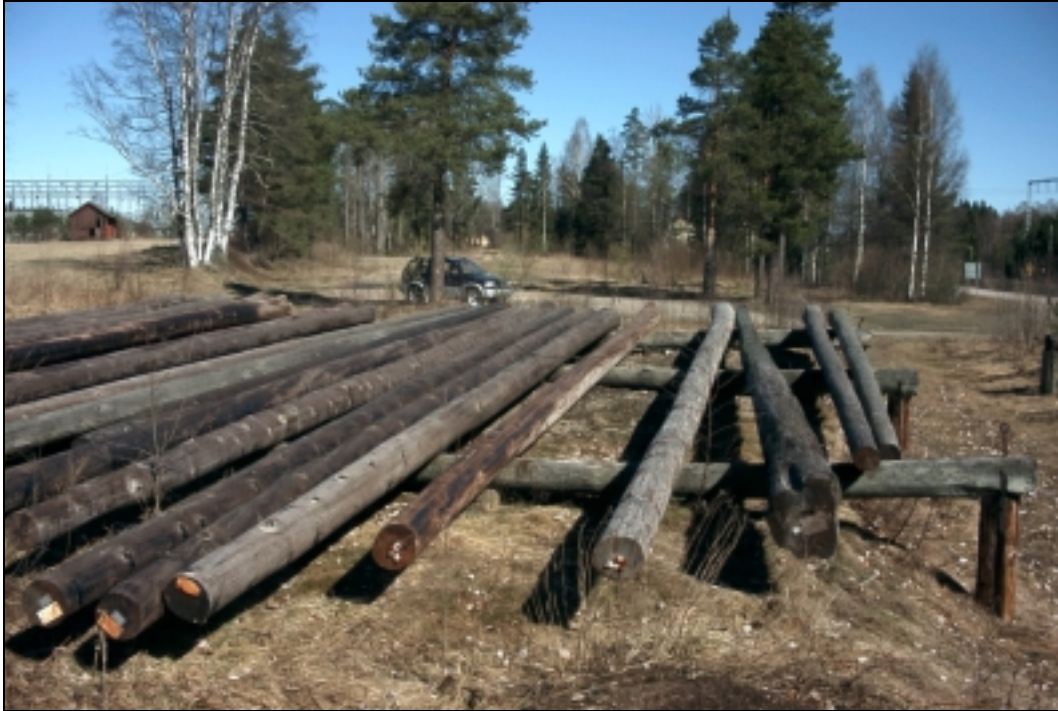
Känsligheten och spridningsförutsättningen är måttlig till stor. Kreosot bedöms ha mycket hög farlighet. På objektet har även reservdelar till det närliggande ställverket förvarats.

Figur 4.2. Stolpupplaget i Horndal vid platsbesök 2002-04-24.

Vid kommunikering av riskklassen meddelade Vattenfall att de har för avsikt att avveckla stolpupplaget. Kvarvarande stolpar kommer att tas bort för destruktion och förorenade massor ska schaktas bort. Arbetet beräknas vara klart i slutet av maj 2003.

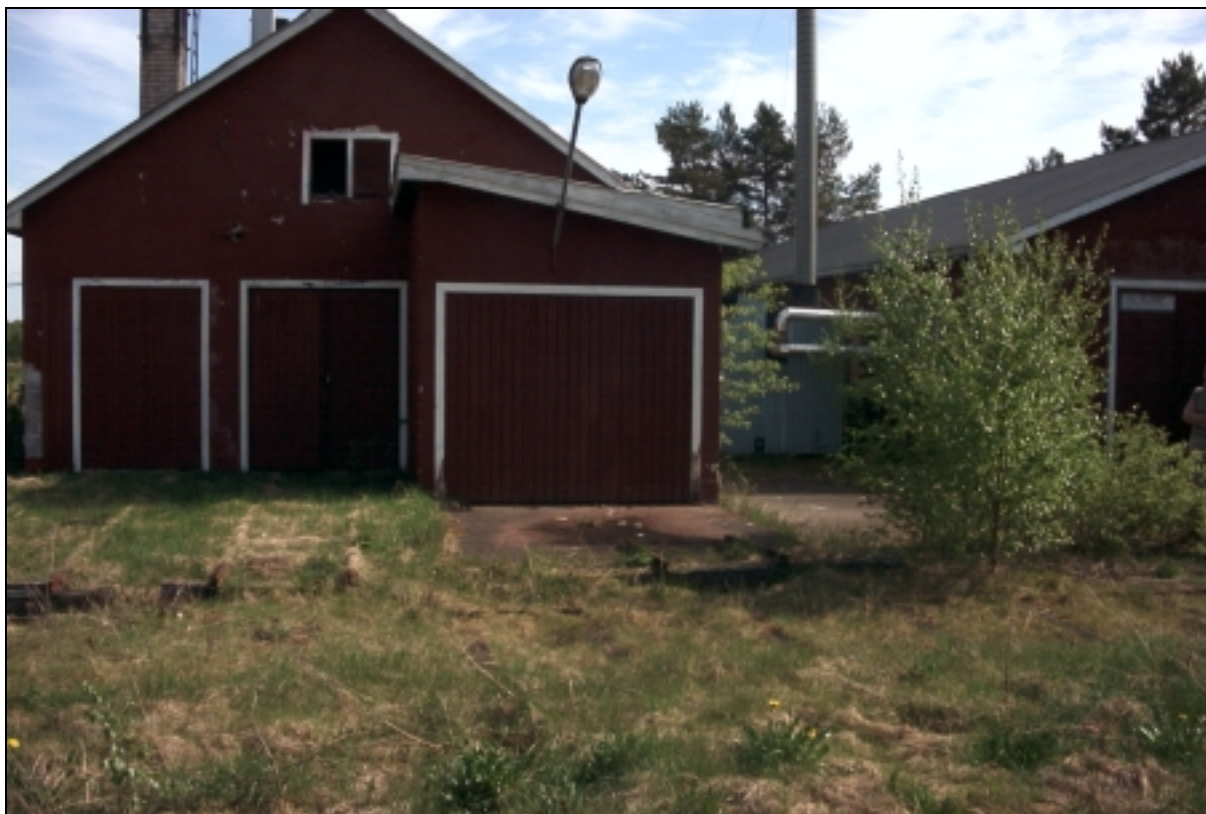
Företaget anmälde innehav av ett tryckimpregneringsaggregat 1972 på fastigheten Knås 185:1. Impregneringen skedde med kemikalier som bedöms ha mycket hög (arsenik) och hög (koppar, krom) farlighet. Produktionen var relativt liten. Det impregnerade virket drogs ut på en betongplatta utomhus. Plattan finns kvar och området är ej inhägnat. Området gränsar till bostadsbebyggelse. Känsligheten kan betraktas som stor och skyddsvärdet måttligt.

Figur 4.3. Utdragsspåret för trycktuben vid Stugö snickeri, platsbesök 2002-05-23.

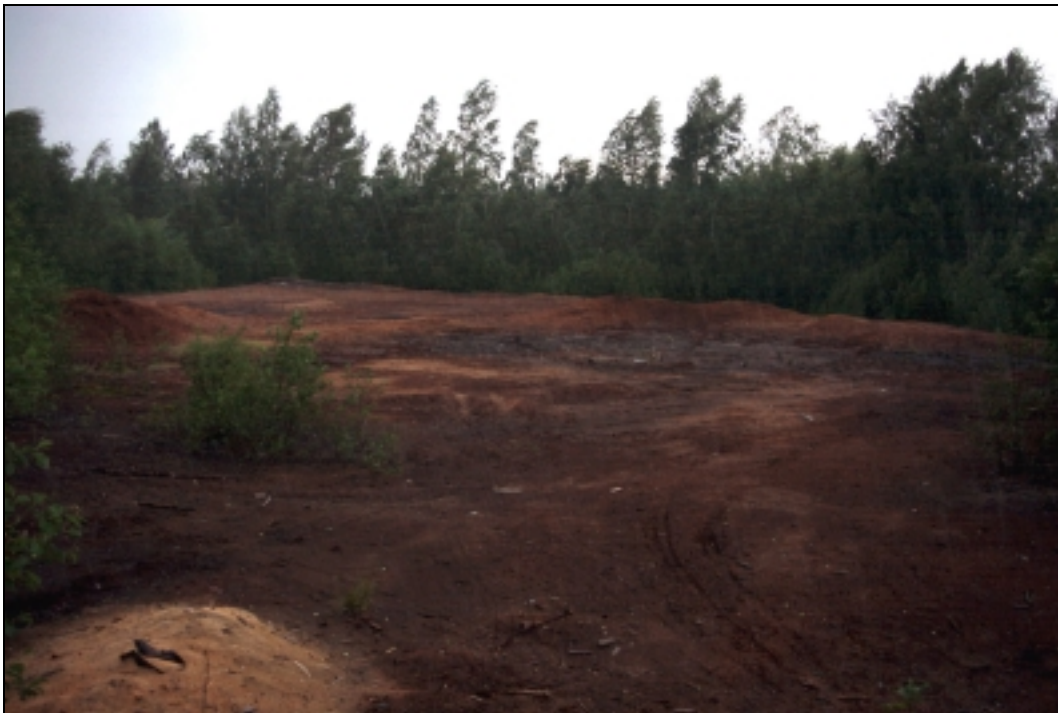
Träimpregneringen på fastigheten Vansbro 14:3 bedrevs av olika verksamhetsutövare från 1945 fram till 1985 med CCA-medel där de ingående kemikalierna bedöms ha mycket hög farlighet (arsenik) till hög farlighet (koppar, krom). Vid en inspektion 1984 konstaterades att marken kring anläggningen var förorenad. På området framställdes även stora mängder träkol under 40 år med tjära som biprodukt. I norra delen av området har arsenikimpregnerade slipers lagrats. Området är till större delen lättåtkomligt och känsligheten bedöms vara stor. Även skyddsvärdet kan betraktas som stort då området används som rekreationsområde.

Figur 4.4. Slipersupplaget på Träkolsområdet under ett regnigt platsbesök 2002-06-11.

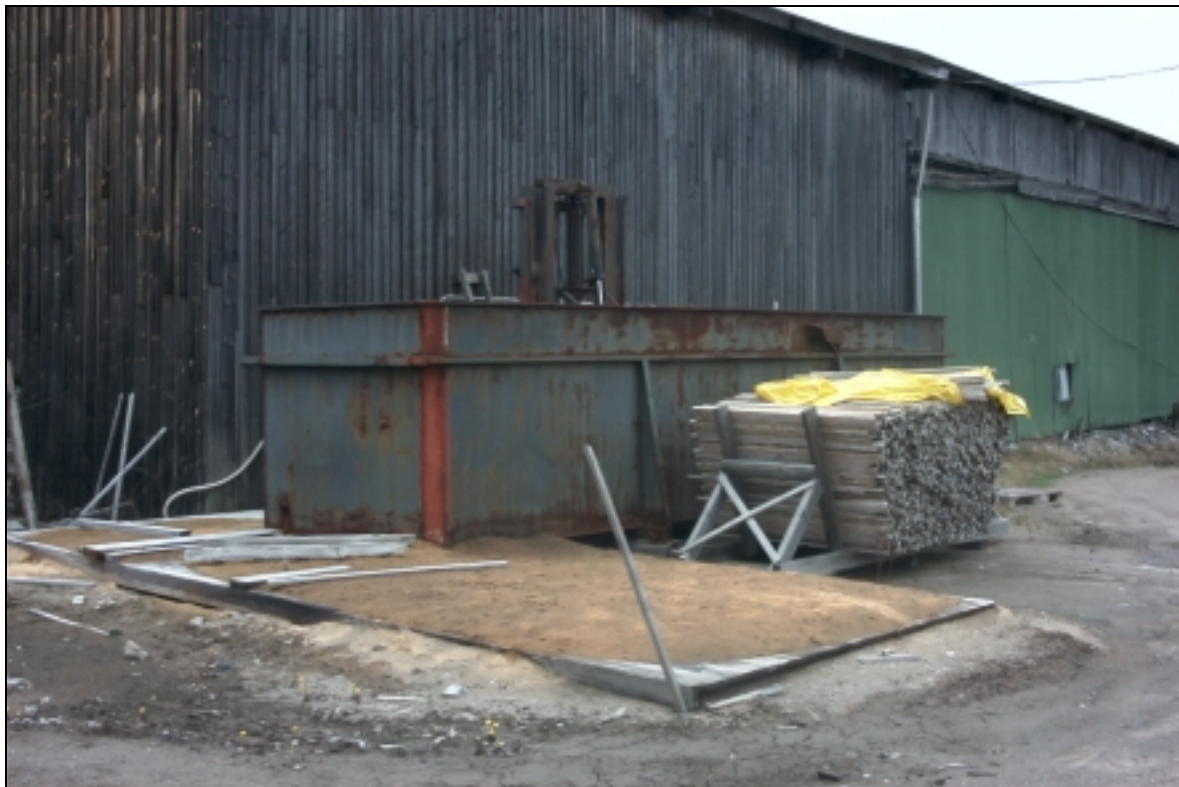
Dopningsverksamhet har pågått under lång tid vid sågverket på fastigheten Bengtsheden 22:7 och 22:9. Företaget uppgav i länsstyrelsens sågverksinventering 1977 att Santobrite (pentaklorfenol, hög farlighet) användes som dopningskemikalie. Vid driftslutet 2001 användes Mitrol 48 (guazatinacetat, låg farlighet). Dopningskaren stod vid platsbesök 2002-05-03 kvar på planen mellan såghuset och virkesmagasinet utan invallning eller hårdgjort underlag. Karen är öppna och utan skyddande tak. Under det ena karet finns en tank med dopningskemikalier kvar. Spridningsförutsättningarna till ytvatten bedöms som stora. Skyddsvärdet är måttligt till stort. Känsligheten är stor då området är helt öppet. Det kan inte uteslutas att människor exponeras för föroreningarna.

Figur 5.1. Ett av dopningskaren som stod kvar vid platsbesöket på Hinsens sågverk 2002-05-03.

Kvarvarande kemikalier har nu blivit omhändertagna. Kommunen har förelagt fastighetsägaren att undersöka marken med avseende på föroreningar. Beslutet är överklagat.

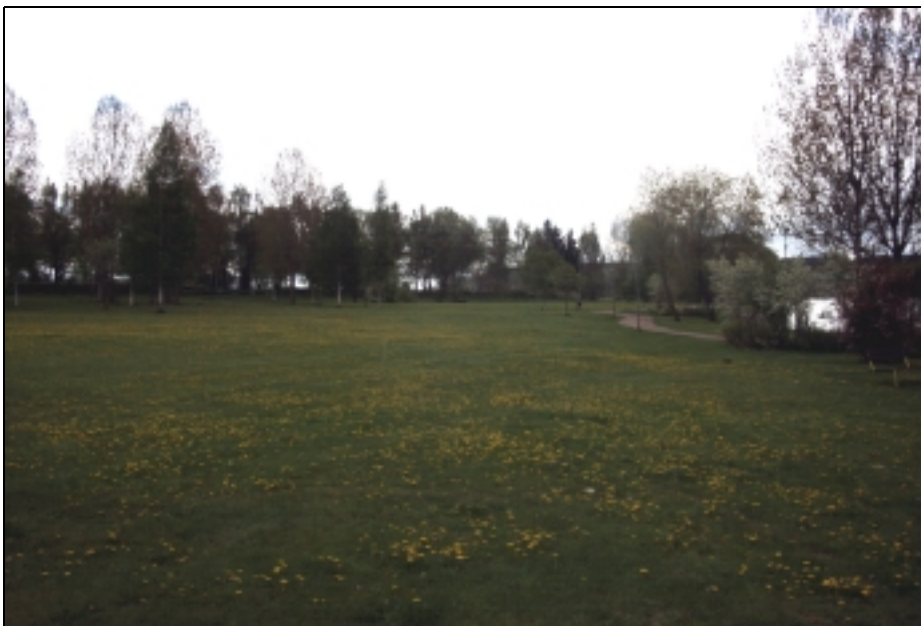
Doppning under minst 10 år med pentaklorfenol som bedöms ha mycket hög farlighet. Området, som nu är en anlagd park, ligger centralt i Smedjebacken (fastighet Smedjebacken 3:2). Skyddsvärdet och känsligheten kan betraktas som stora.

*Figur 5.2. Smedjebackens såg lades ned 1975. På platsen är idag en park, vackert belägen bredvid Norra Barken.*
