Inventering av förorenade områden i Dalarnas län

Metallverk, metallgjuterier och ytbehandling av metall

Titel: Föreoreade områden i Dalarnas län - Primära och sekundära metallverk,
metallgjuterier och ytbehandling av metall

Tryckdatum: Oktober 2007.

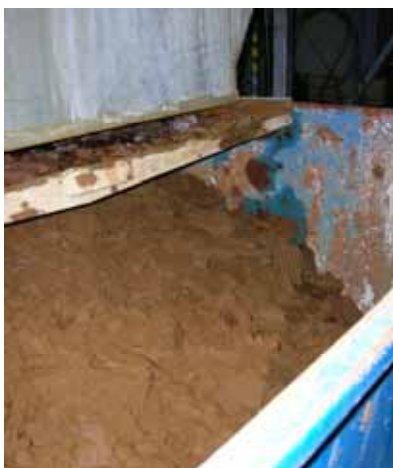
Figur 6. Metallhydroxidslam från ytbehandlingsanläggning i drift.
(Foto: Annika Perhans)

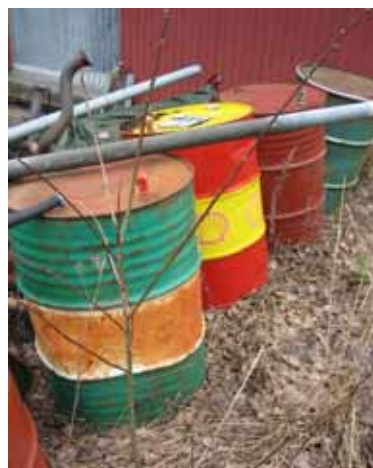
Figur 7. Avfallsslam och förbrukade bad kan ha förvarats i fat utomhus
(Foto: Annika Perhans)

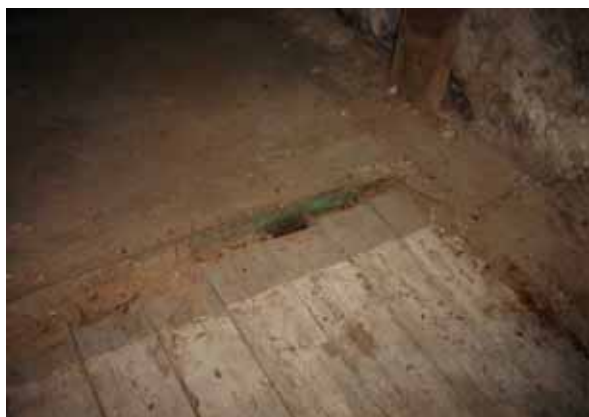
Golv, väggar och tak kan ha förorenats genom spill och stänk av kemikalier eller genom att flyktiga ämnen diffunderat in i väggar, golv och tak. Stoft och damm från processerna kan ha avsatts på väggar och tak. Föroreningar, t.ex. tungmetaller, kan ha ansamlats i avloppsledningar, golvbrunnar, pumpgropar, oljeavskiljare och vattenlås. Då uppvärmning skett genom oljeeldning kan oljeföroreningar inom bygganden ha uppkommit bl.a. genom spill och läckage från cisterner med eldningsolja. (Naturvårdsverket, 2005.)

Figur 8. Grönfärgad betong vid tidigare placering av ytbehandlingskar. (Foto: Annika Perhans)
