Rapport 2006:01

## Förorenade områden

Inventering av branscherna järn- stål och manufaktur, primära och sekundära metallverk samt ferrolegeringsverk i Stockholms län

**Författare:**  
Cecilia Obermüller

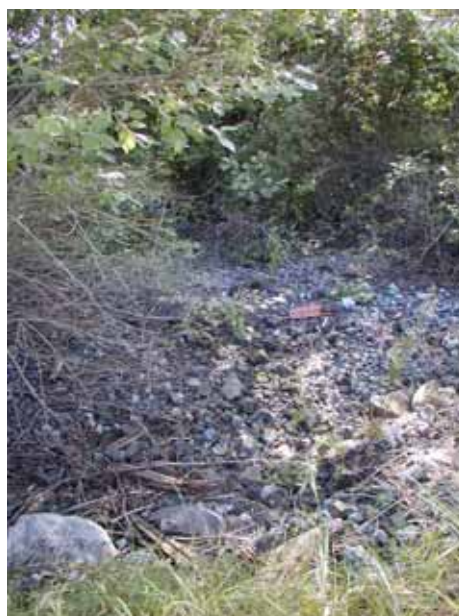
(Verksamheten cirka 1637 – nedlagd före 1718). Spridda förekomster av slagg, bland annat lättfluten blå samt porös vittrande slagg i diket vid vägen. Fastighetsägare uppger att slagg upphittas överallt i området. Enskilda brunnar vid fastigheterna. Sista smältan ligger i ån nedan masugnen. Vägen med dike utgör barriär och /eller spridningsväg, ån fungerar också som spridningsväg. Slagg ligger troligen längs ån och vid stranden. Grundvattenflöde rör sig mot vattendraget och mot havet, sluttning ner mot havet. Morän ovan ler, närmare stranden ler. För vägkroppen har slagg använts. Damning begränsad på grund av mycket vegetation, vattenintag sker via brunnar.

De eventuella föroreningarna i form av främst tungmetaller är farliga till mycket farliga. Dock rör det sig om en för branschen tämligen begränsad verksamhet och därigenom måttliga nivåer av föroreningar. Mycket av slaggen är också använd som vägbarlast.

**Figur 11:** Slagg från hytta vid Lättinge, Ornö (Foto, C. Obermüller.)

Spridningsförutsättningarna i mark och grundvatten bedöms som stora då marklutningen är stor och ån utgör en viktig spridningsväg.

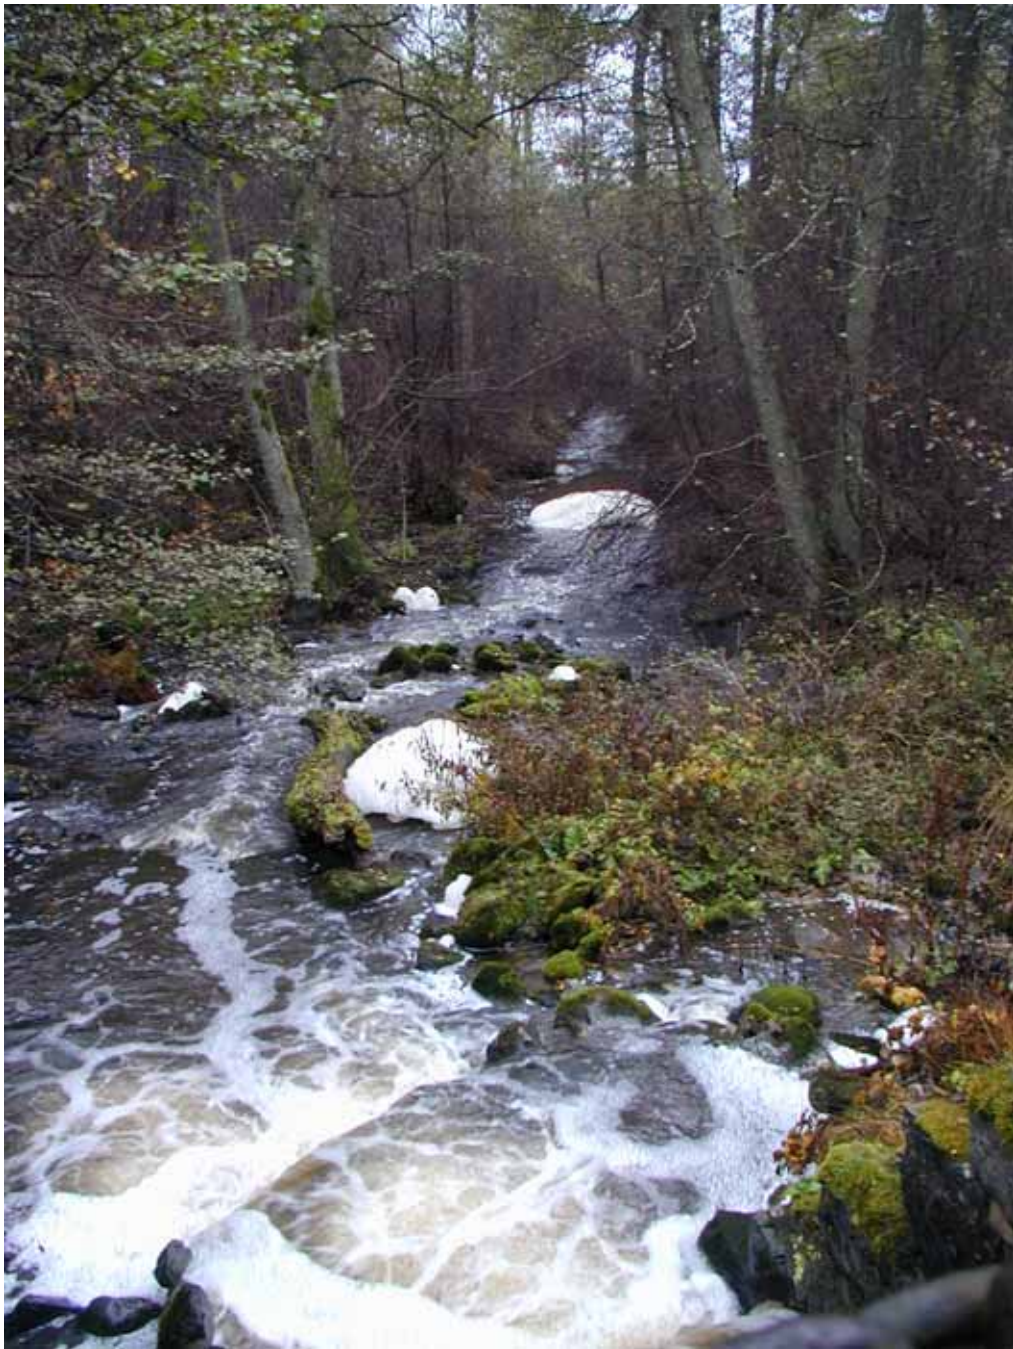
(Verksamheten cirka 1640 – 1786?). Naturskön omgivning i närheten av promenadstråk. Fors med Havsöring med skyddsvärde. Eventuellt ändrad markanvändning och mer av permanent boende kan komma att påverka riskklassningen. Vatten tas från kommunen, inga enskilda brunnar nedströms slaggen. Ån fungerar som spridningsväg för eventuella föroreningar. Slagg ligger i ån och vid stranden. Grundvattenflöde rör sig mot vattendraget och mot havet, sluttning ner mot havet. Morän ovan ler, och ler ovan berg. Damning begränsat på grund av mycket vegetation. Eventuella föroreningar finns troligen i stor utsträckning i sedimenten vid åmynningen. Båttrafik till bryggan kan röra upp. Konsumtion av fisk och kontakt med sediment vid bad i havet vid åns mynning är viktigaste exponeringsvägar. Även om spridningsförutsättningarna är goda inom markområdet med lutande grundvattenyta och mycket god genomsläpplighet i fyllnads materialet (slaggen) har spridning skett eller sker koncentrerat till ytvatten det vill säga Vitsån, dammen och Havet. Sedimenten kan innehålla föroreningar, främst tungmetaller från verksamheten som bedrevs i cirka 100 år. Slaggen har en blandad textur och är olika vittringsbenägen. Riskklass 3 är motiverat enligt ovanstående.

**Figur 12:** Vitså fors. (Foto, C. Obermüller.)

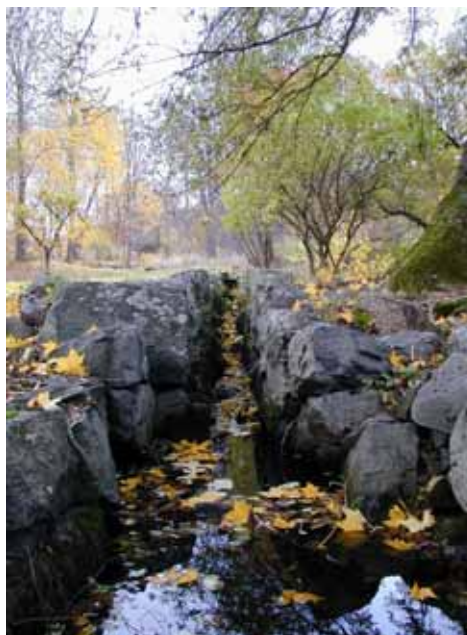
Känsligheten är mycket stor för mark med permanentboende, stor för grundvatten, ytvatten och sediment. Skyddsvärdet är måttligt till lågt för alla medier. Osäkerhet angående grundvattenflöden och uttag ur enskilda brunnar finns och skulle kunna motivera en högre riskklass, dock är troligen området försörjt med kommunalt vatten. Med hänsyn till den tämligen korta verksamhetstiden och verksamheternas art bedöms en riskklass 4 vara befogad.

**Figur 13:** Den stenskodda ån.  
(Foto: C. Obermüller.)

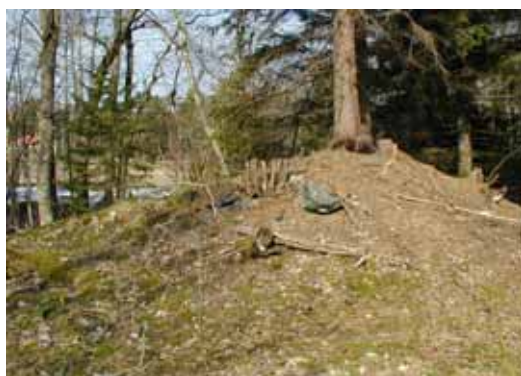
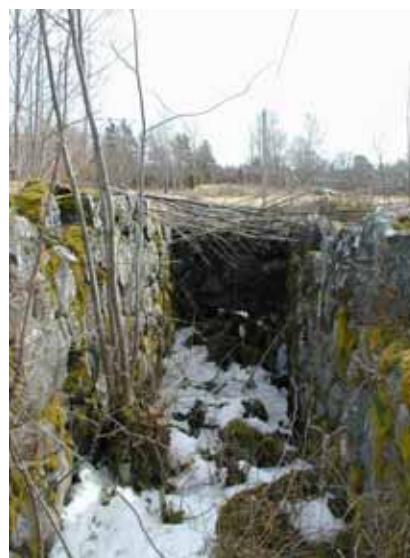
(Verksamheten cirka 1626 - 1684). Även om spridningsförutsättningarna är goda inom mark området med lutande grundvattenyta och mycket god genomsläpplighet i fyllnadsmaterialet (slaggen) har spridning skett eller sker koncentrerat till ytvatten i bäcken och späds sedan ut i havsviken. Fyllnadsmaterialet/slaggen underlagras mestadels av lera i dalgången. Sedimenten kan innehålla föroreningar, främst tungmetaller från verksamheten som bedrevs i relativ kort tid (cirka 60 år). Metallerna kan bindas till humusämnen i grund- och ytvattnet. Slaggområdet är tämligen begränsat och troligen sker inget grundvattenuttag inom påverkansområdet. Blandade typer av slagg, glasartad och även med porös textur finns. Utläckage syns i form av utfällningar i diket/bäcken. Föroreningsnivåerna troligen låga. Begränsat skyddsvärde för mark, yt- och grundvatten. Jordbruksmark nedströms, inga brunnar berörda enligt brunnsarkivets (SGU) data. Tämligen slygt och otillgängligt i stora delar av slaggområdet. Riskdiagrammet ger riskklass 3, men då känslighet och skyddsvärden är begränsade är riskklass 4 motiverat.

**Figur 14:** Hyttlämning vid Bredsund och ruin från stångångshus. (Foton: C. Obermüller.)

Konflikter: Omkringboende, brunnar enligt brunnsarkivet, troligen ej påverkade. Grundvattenströmning går i motsatt riktning och avståndet för stort. RAÄ (Riksantikvarieämbetet, olika utpekade objekt.: 361:1, 361:2 stånggångslämningarna i Bredsund).

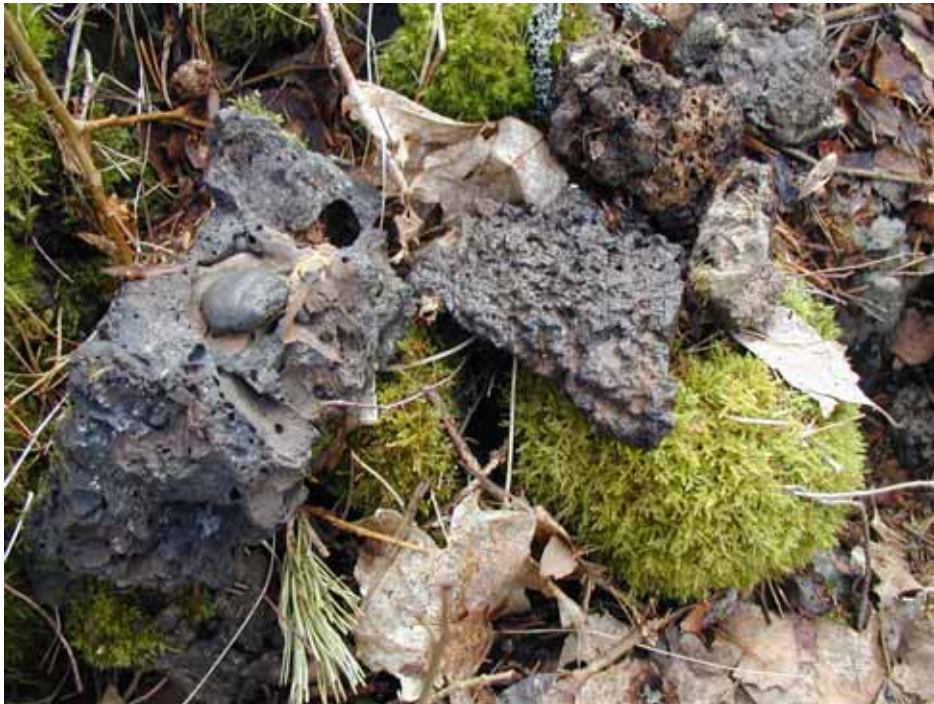
Konflikter: Omkringboende, eventuell påverkan på sjösystem, brunnar troligen ej påverkade. Enligt brunnsarkivet är brunn på fastighet Kornäs 1:14, 90 m djup och Häverö-Kallboda 1:9, 48 m. Grundvattenströmning borde gå i motsatt riktning och avståndet för stort. Fornminnesmärkt område.

**Figur 16:** Slagg från Kornäs / Kallboda masugn. (Foto, C. Obermüller.)

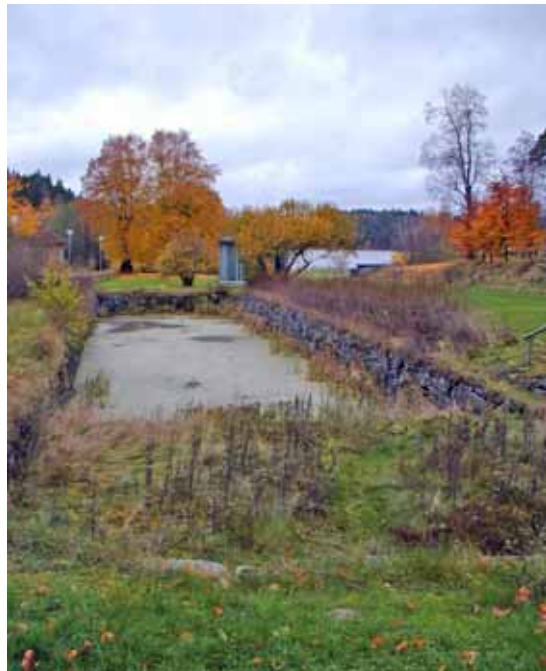
(Verksamheten cirka 1620 - 1712). Tämmligen omfattande och långvarig verksamhet, dock inga fynd av slagg. Troligen finns utfyllnader ner mot Mälarens strand. Eventuella fyllnads-massor underlagrade av ler. Då mässing är en legering av koppar och zink kan man förmoda eventuella förhöjda halter av dessa ämnen. En masugn tycks ha legat vid Spegeldammen. Verksamheter vid övre delar av ån skulle kunna ha påverkan på vattenskyddsområdet. Dricksvatten tas från Bornsjön till verksamheterna inom området.

**Figur 20:** Vällinge, dammen.  
(Foto, C. Obermüller.)

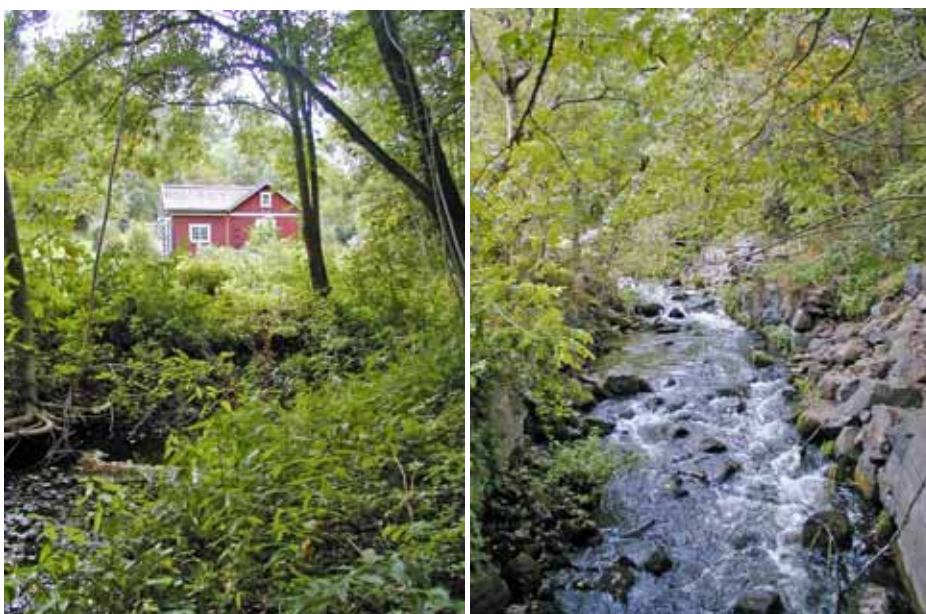
Berg i dagen i den västra delen av området och sand i den östra delen samt lutande grundvattenyta ger stora spridningsförutsättningar i mark och till ytvattnet, det vill säga strömmen som också utgör en viktig spridningsväg. Eventuella utlakade föroreningar har troligen under årens lopp med sedimenten transporterats ut mot havsviken, dock kan föroreningar vara fastlagda i sedimenten i sumpskogsområde nedströms. Ståltillverkningen har avslutats för 250 år sedan, sågen var dock mer nutida och lades ner för drygt 50 år sedan. Brunnen är troligen belägen så att den ej påverkas av slagg och avfall från verksamheterna. Känsligheten är mycket stor för grundvatten och för mark, måttlig för ytvatten och sediment. Skyddsvärde finns i form av sumpskogsområde och är därför stort i mark och ytvatten. Osäkerhet angående grundvattenflöden och uttag ur enskilda brunnar finns och skulle kunna motivera en riskklass 2. Men med hänsyn till övriga ovanstående omständigheter bedöms en riskklass 3 vara befogad.

**Figur 21:** Strömstugan och Follbrinkströmmen uppströms. (Foton, C. Obermüller.)
