Lummelunds bruk

Riskklassning enligt MIFO Fas I

Rapport nr 2 2004 från Länsstyrelsens livsmiljöenhet

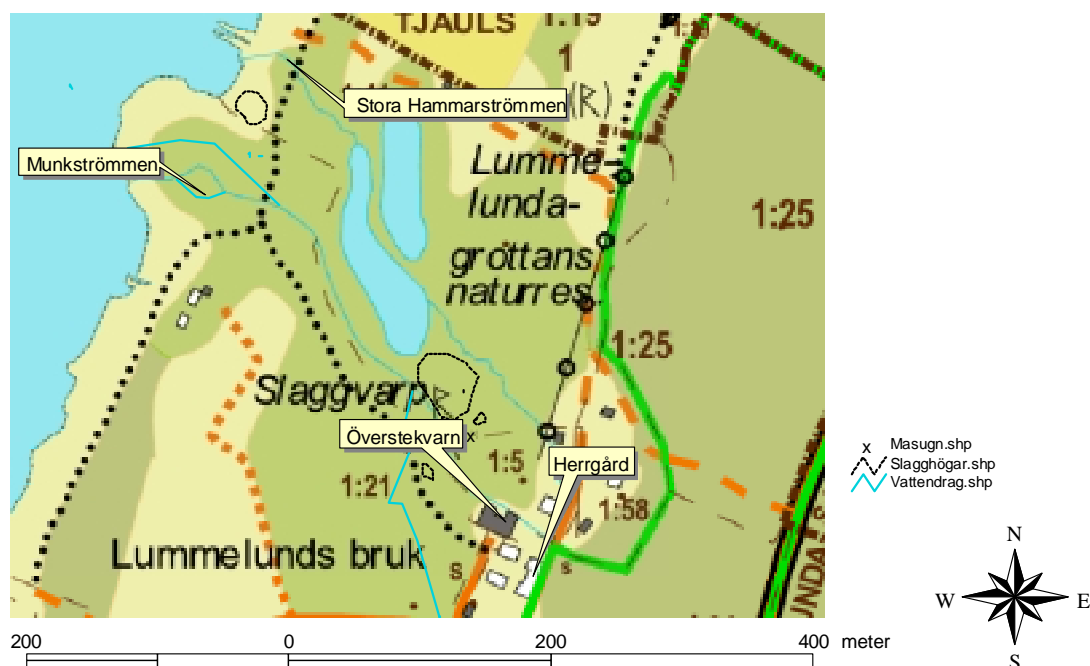
Figur 2. Lummelunds bruk med vattendrag och byggnader.

Det undersökta området ligger vid Lummelunds bruk, som är beläget 13 km norr om Visby längs väg 149 (figur 1). Den berömda Lummelundagrottan, se bilaga 1, ligger i området och dessutom finns här en 1800-tals herrgård, ett kvarnhus där norra Europas största kvarnhjul finns till beskådan, butik, café och muséet Silurum. Här finns också en vacker park som till stora delar är täckt av ramslök. Genom parken strömmar en å, Lummelunds å, som mynnar ut ur grottöppningen belägen strax ovanför herrgårdsbyggnaden. Alldeles framför grottmynningen finns en liten damm och sedan forsar ån nedför terrasser mot bruksparken. Väl nere strömmar ån fram genom parken, för att sedan dela sig i två armar. Längs den ena följer ytterligare terrasser och en damm som kallas Munkdammen. Från Munkdammen rinner vattnet via Munkströmmen ut i Östersjön. Till Munkströmmen ansluter även den andra armen. Två grävda dammar finns norr om Lummelunds å. Från den största av dessa rinner en ström som tidigare hette Stora Hammarströmmen. I området finns ruiner och slagghögar som vittnar om gamla verksamheter (figur 2).

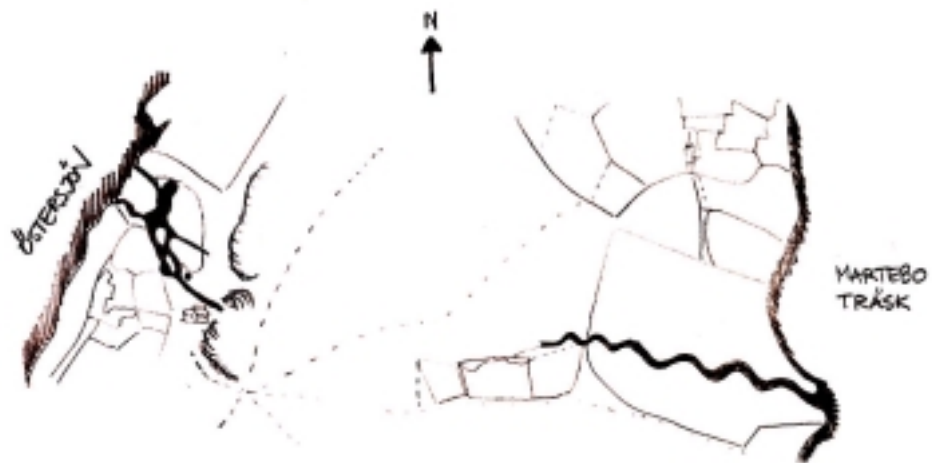
På kartan från år 1696 (figur 3) ser man att det från Martebo Träsk rann en å, som plötsligt upphör. Orsaken är att här ligger en av områdets slukhål, Stora Sluket. Ån har på senare tid rätats och grävts ut och kallas numera för Kanalen. Den mynnar ut i Östersjön strax norr om Lummelunds bruk. Kanalen är vanligtvis torrlagd till större delen av sin sträckning eftersom vattnet försvinner på vägen i ett flertal slukhål. Det är bara vid extremt högvatten som myrvattnet leds via kanalen till havet (Internet 1). Vattnet som försvinner ner i slukhålerna rinner genom Lummelundagrottan och bildar Lummelunds å.

Figur 3. Avritning av Gabriel Elephants karta från år 1696. Skala 1:15000. Efter Lundberg (1939).

År 1696 gjordes en skattdokumentationskarta av Gabriel Elephant över Lummelunds bruk (figur 3). På denna ser man kanten till en sjö, som är belägen ett par hundra meter öster om bruket. Sjön hette Martebo Träsk och var en gång Gotlands största sjö.

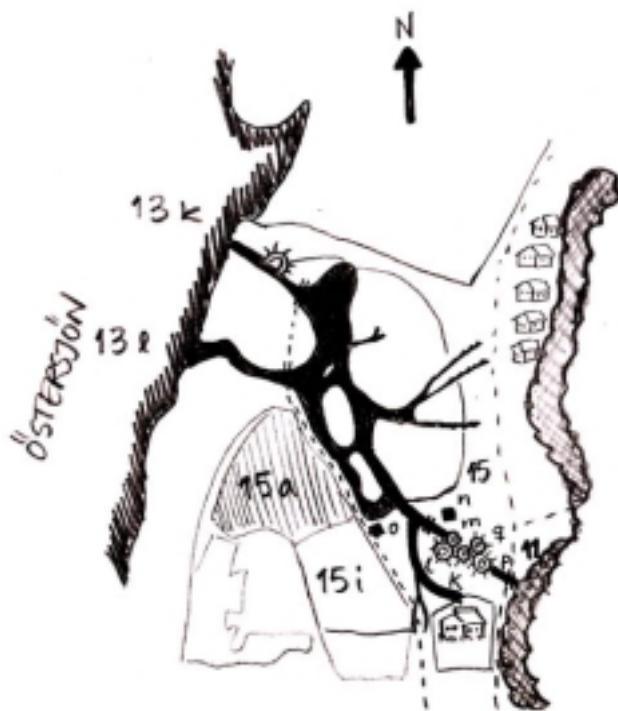
I en förstoring av kartan från år 1696 över Lummelunds bruk (figur 4) ser man att det fanns ett flertal vattendrag i området som numera är torrlagda. Dessa antas ha sinat i samband med den sista utdikningen på 1880-talet.

Figur 4. Avritning av Gabriel Elephants karta från år 1696. Skala 1:8000. Efter Lundberg (1939).

- 11 p: Två kvarnar med överfall i ett hus (Överstekvarn)
- 11 q: Såg med överfall
- 13 k: Stora hammarströmmen med laxfiske. Här ligger även den stora hammaren.
- 13 l: Munkströmmen med laxfiske
- 15 a: Munketvären (åker)
- 15 i: Trädgården
- 15 k: Valka med överfall
- 15 l: Hammarsmedja
- 15 m: Mellersta kvarn
- 15 n: Masugn

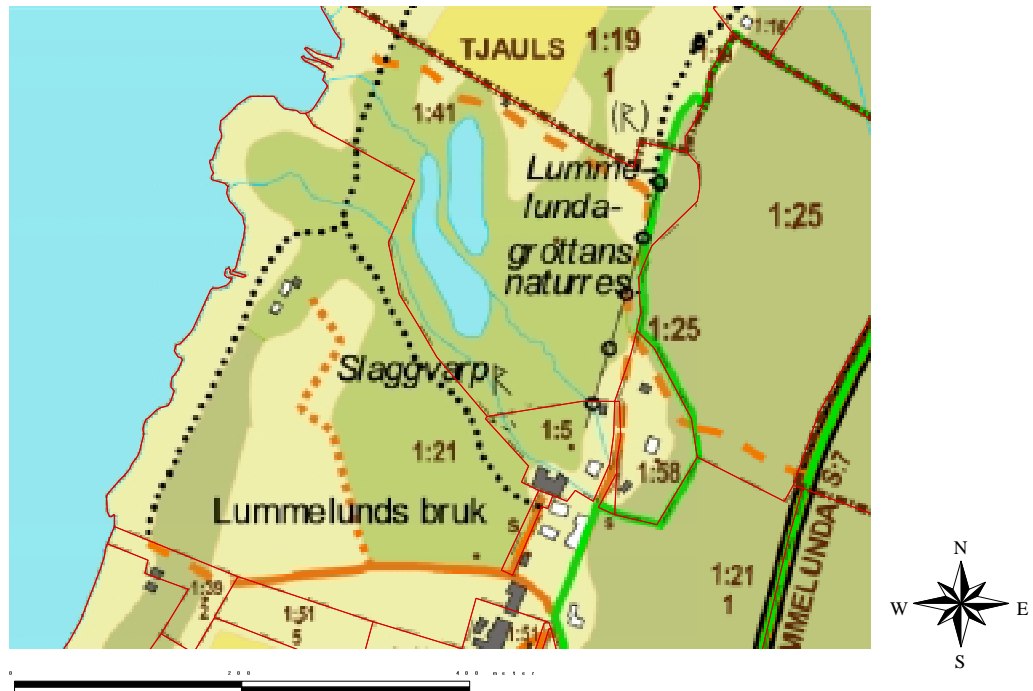
Figur 5. Lummelunds bruk med fastighetsgränser (heldragna streck).

Fastighet Lummelunda Överstekvarn 1:41 inrymmer parken norr om Lummelunds å, inklusive dammarna och en del av den stora slagghögen (figur 5).

Fastigheten Lummelunda Överstekvarn 1:58 ligger ovanför bruksparken (figur 5). Klinten som är belägen strax utanför fastigheten har undersökts.

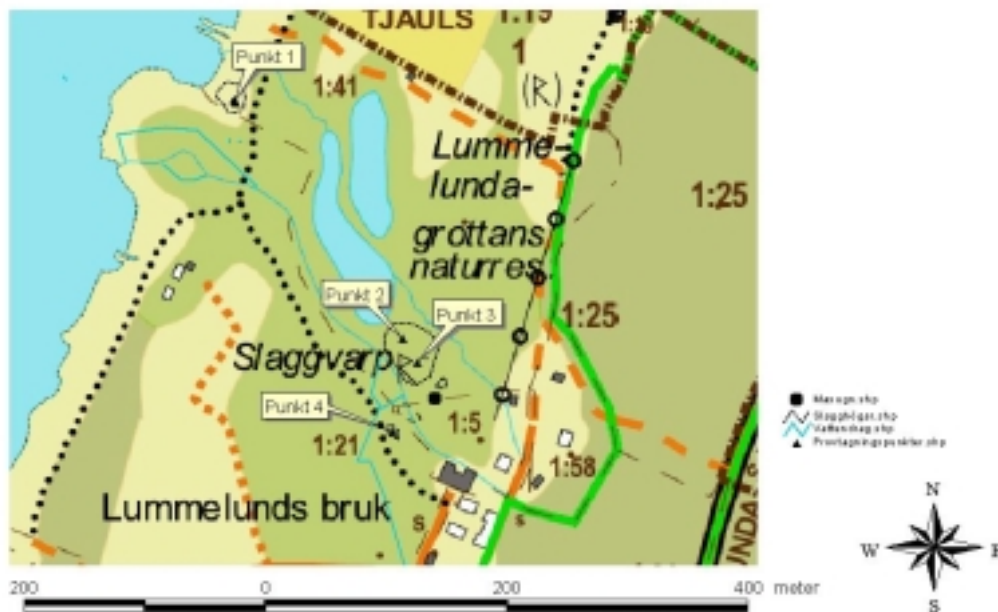
Figur 6. Lokalisering av slagghögar (inringade) och provtagningsplatser slagg (punkter).

En inventering av slagghögarna i området gjordes den 5 april 2004. Dessa påträffades på de fyra platser som är inringade i figur 6. För att kunna avgöra vilken typ av slagg det rör sig om och vad den innehåller togs slaggprover i området den 22 april 2004. Slaggprover togs från tre av slagghögarna (figur 6, punkt 1- 4). Av dessa skickades endast proverna från den stora slagghögen på analys (figur 6, punkt 2 och 3).

Punkt 1: Ett slaggprov togs från en mindre ansamling av slagg nära Stora Hammarströmmens utflöde. I närheten antas att den ena hammarsmedjan har legat.

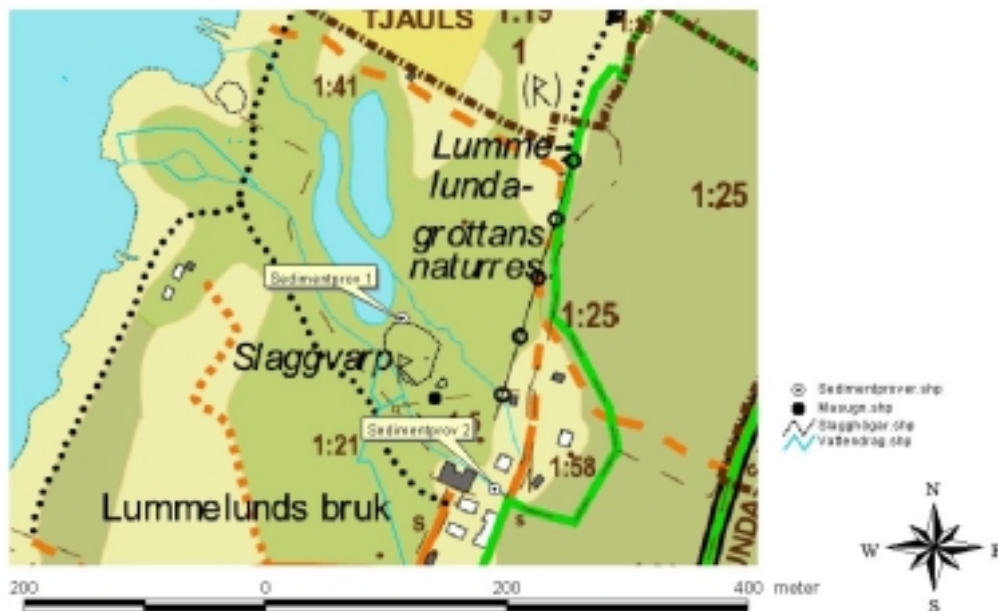
Figur 7. Provtagningspunkter sediment.

Ett referensprov togs uppströms den stora slagghögen, alldeles utanför grottmyningen (figur 7, sedimentprov 2). Detta prov samt provet från den stora slagghögen skickades på analys.

Ett prov togs även från botten av Lummelunds å, men detta prov bedömdes senare vara mindre angeläget att skicka på analys. Vattnets hastighet i ån är hög under stora delar av året. På grund av detta förmodas att eventuella tungmetaller som lakats ut från slagghögen snabbt transporteras ut i Östersjön utan att fastna någonstans på vägen.

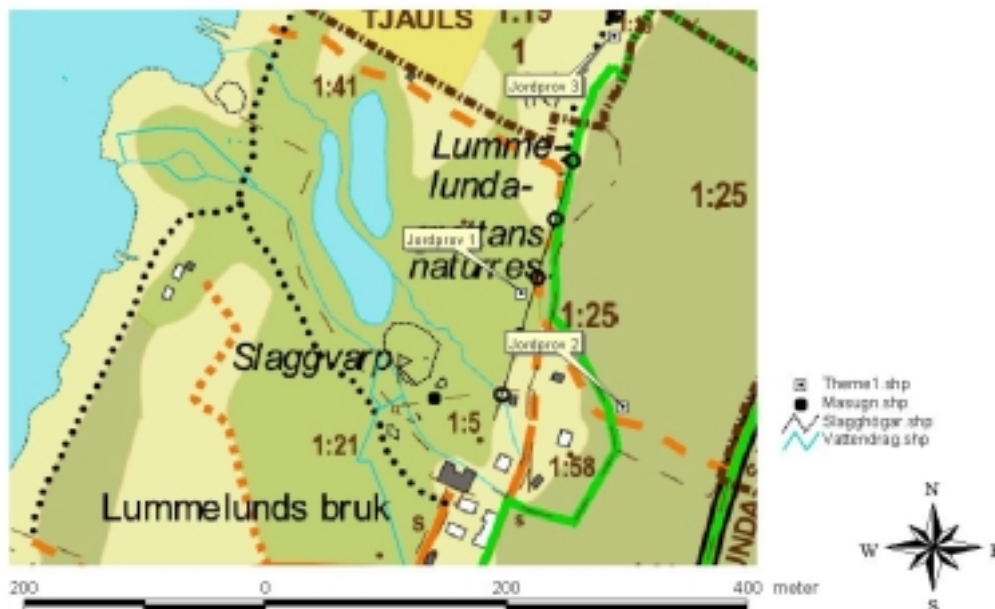
Figur 8. Provtagningspunkter jord.

Ett jordprov togs även uppe på klinten ovanför fastigheten 1:58 (figur 8, jordprov 2). Platsen ligger rakt öster om masugnen och bör ha legat i vindriktningen från masugnen. Troligtvis fanns här heller ingen bebyggelse under järnbrukets period som kan ha skyddat marken från rökgaserna.

Ett referensprov togs 500 m norr om området (figur 8, jordprov 3).

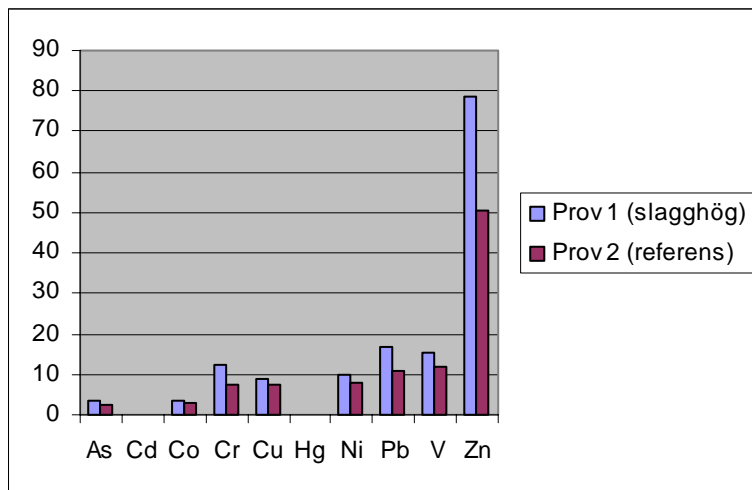
Metall	Prov 1 (slagghög)	Prov 2 (referens)
As	3,61	2,35
Cd	0,18	0,13
Co	3,51	3,11
Cr	12,50	7,59
Cu	8,99	7,66
Hg	0,08	0,06
Ni	10,10	7,93
Pb	17,00	10,90
V	15,30	11,90
Zn	78,60	50,30

Tabell 4. Analysresultat sediment angivet i mg/kg TS.

Figur 10. Diagram över tungmetallhalter i sedimentproverna.

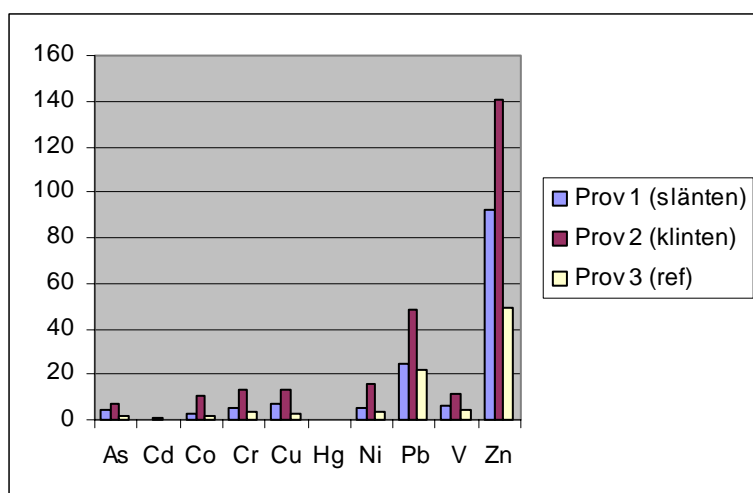
Metall	Jordprov 1	Jordprov 2	Jordprov 3	Riktvärde	Jämförvärde
As	4,24	6,88	1,95	15	10
Cd	0,27	0,65	0,22	0,4	0,3
Co	2,51	10,70	<2,00	30	10
Cr	4,95	13,50	3,27	120	30
Cu	7,17	13,50	2,92	100	25
Hg	0,08	0,18	0,06	1	0,1
Ni	5,69	16,20	3,54	35	20
Pb	25,00	48,50	21,80	80	20
V	6,28	11,80	4,39	120	40
Zn	92,10	141,00	49,20	350	60

Tabell 5. Analysresultat jord angivet i mg/kg TS. Riktvärden och jämförvärden för jord angivet i mg/kg enligt Naturvårdsverket 2002.

Figur 11. Diagram över tungmetallhalter i jordproverna.

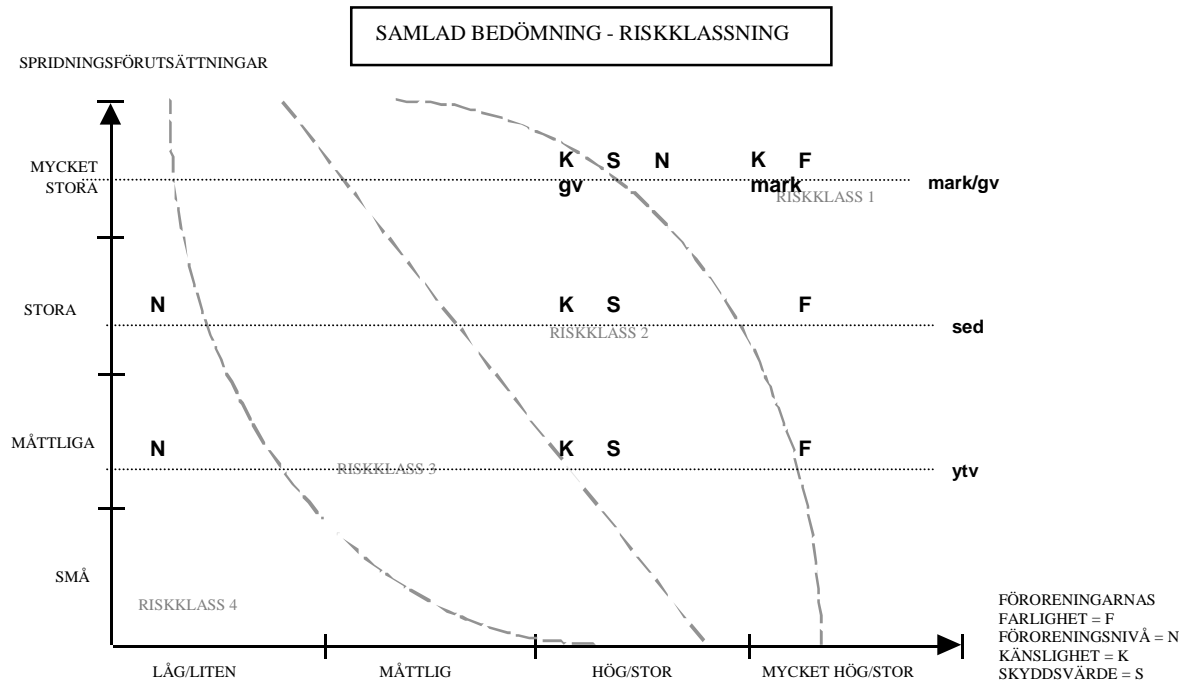
Med hjälp av resultaten från punkt 4.2.1- 4.2.4 har ett riskklassningsdiagram ritats upp (figur 12). Lummelunds bruk har vid riskklassningen indelats i riskklass 3.

Figur 12. Riskklassningsdiagram
