## Inventering av potentiellt förorenade områden inom Långebro industriområde i Kristianstad

Under vintern och våren 2007 har Långebro industriområde i Kristianstad inventerats av Länsstyrelsen i Skåne län. Området valdes ut eftersom det djupare grundvattnet i detta område utgör ett av Sveriges största och viktigaste grundvattenmagasin i sedimentär berggrund. Totalt har 47 objekt identifierats varav 25 har inventerats och riskklassats på Långebro industriområde. Fördelat per riskklass blir resultatet följande; 1 objekt i riskklass 1, 8 i riskklass 2, 14 i riskklass 3 och 2 i riskklass 4. Objektet i riskklass 1 har dock inte inventerats inom detta projekt utan inventerades för ett par år sedan vid branschinventeringen av kemtvättar. Flest objekt har identifierats och inventerats inom branscherna bilvårdsanläggningar, bensinstationer och verkstadsindustri.

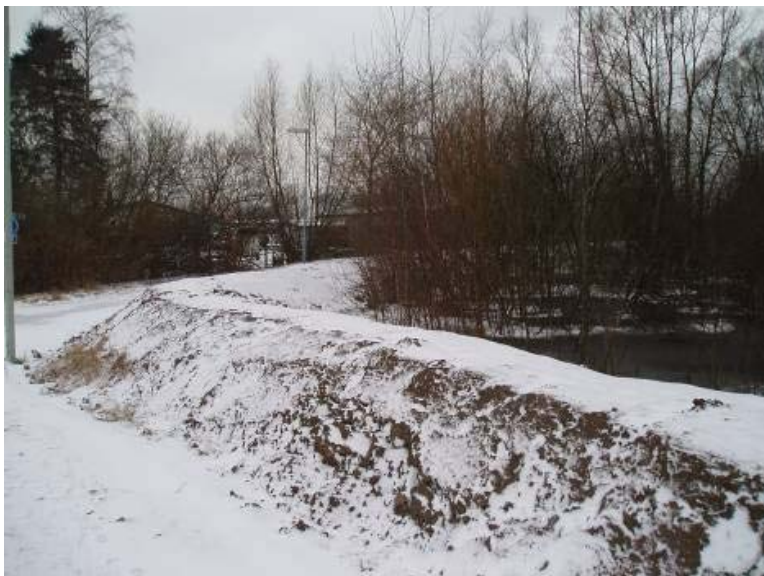
Förstärkt skyddsvall vid Bomgatan. Foto: Karin Jonasson 070212

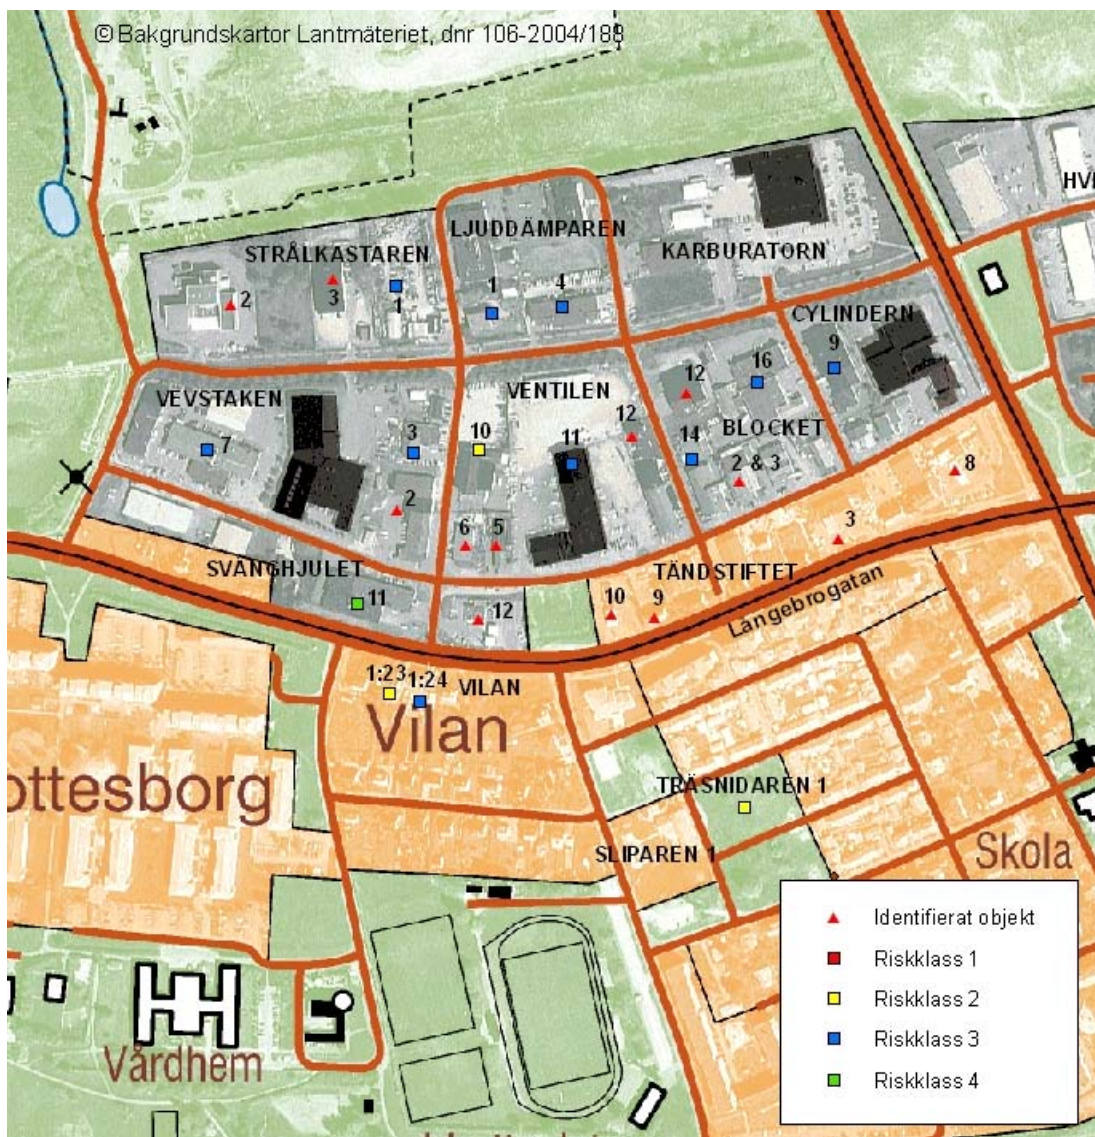
Identifierade och riskklassad objekt inom och i anslutning till område 1. Motiveringar till riskklassningar för varje objekt finns i bilaga 2. Det är viktigt att poängtera att punkterna som är markerade i kartan visar de identifierade och inventerade fastigheternas läge och inte specifika förorenade punkter.

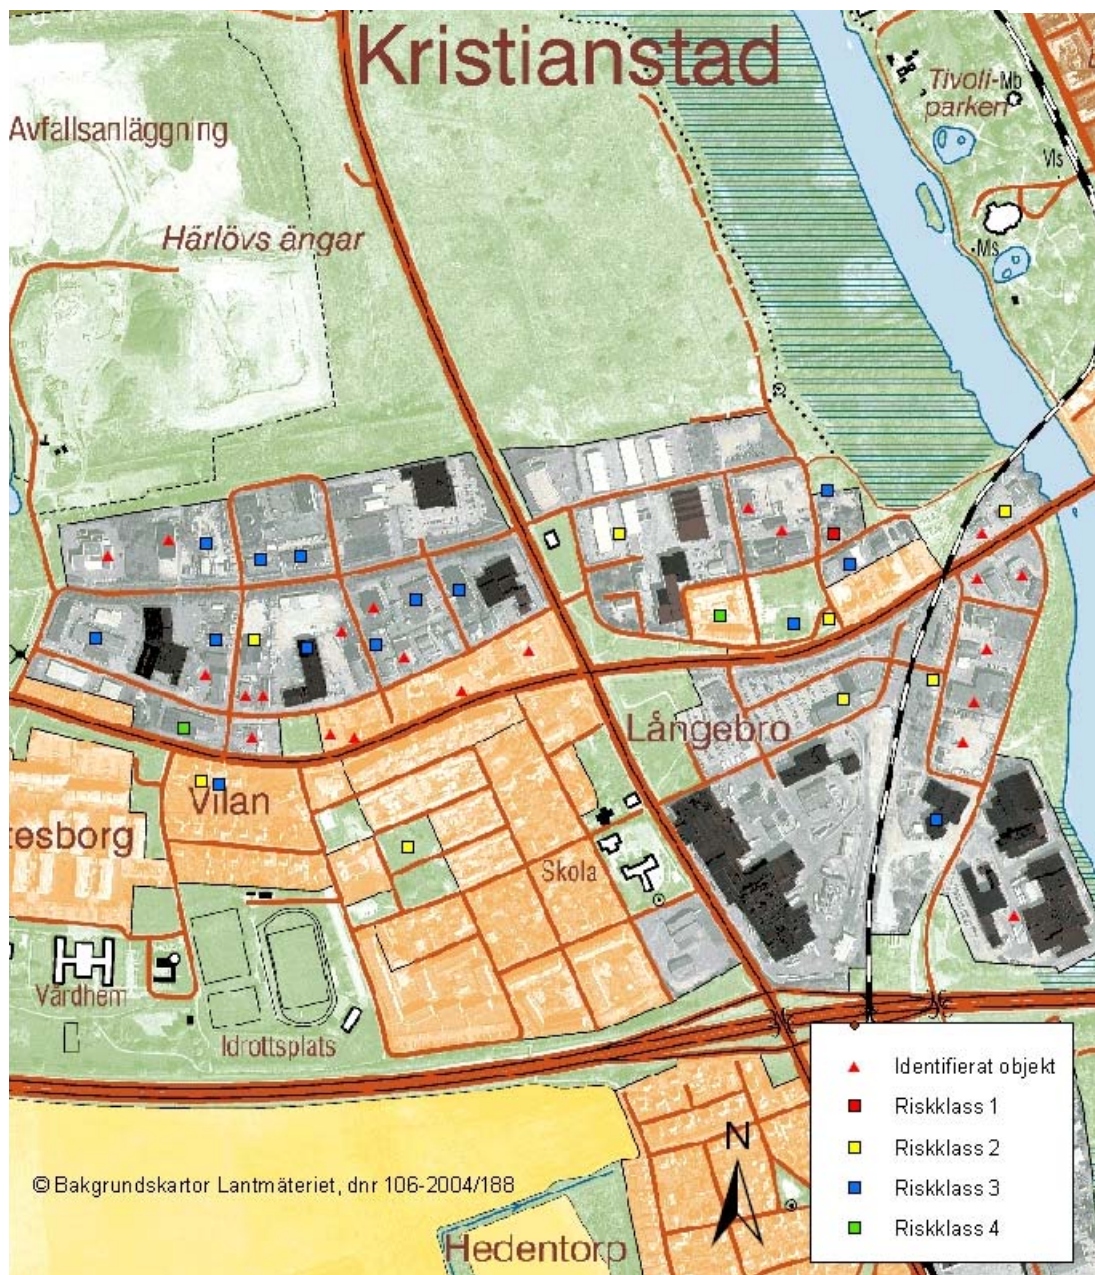
Bilaga 1, Karta med identifierade och riskklassade objekt

Identifierade och riskklassade objekt inom Långebro industriområde i Kristianstad. Motiveringar till riskklassningar för varje objekt finns i bilaga 2. Det är viktigt att poängtera att punkterna som är markerade i kartan visar de identifierade och inventerade fastigheternas läge och inte specifika förorenade punkter.
