Rapport 2006:01

## Förorenade områden

Inventering av branscherna järn- stål och manufaktur, primära och sekundära metallverk samt ferrolegeringsverk i Stockholms län

**Författare:**  
Cecilia Obermüller

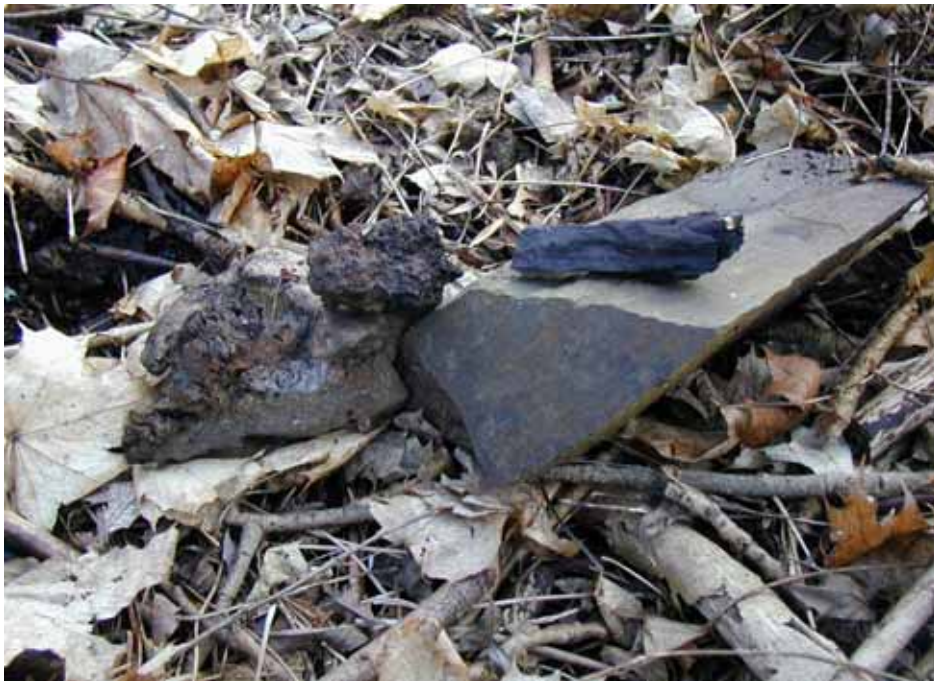
**Figur 8:** Slagg, varp/malm och kol från Ortala bruk. (Foto: C.Obermüller.)

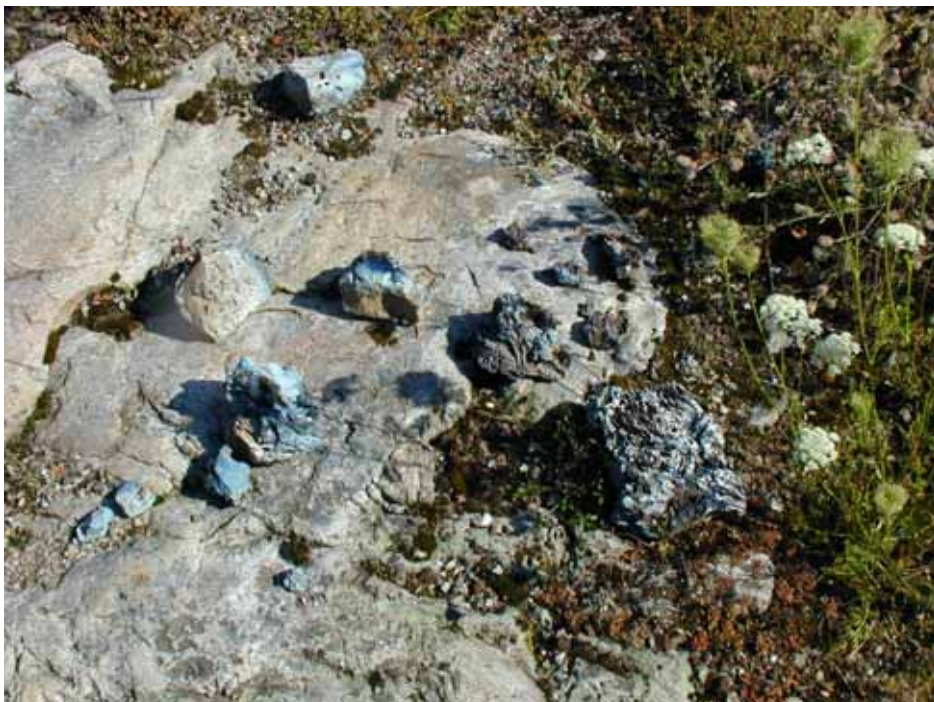
Slaggen användes även ofta som vägbyggnadsmaterial där exempel från Stockholms län är användning av slagg till vägbyggen från Forsbol, Ornö, Herräng och Skebo bruk. Malm från Utö gruvor ger ofta en turkos färg på slaggen.

**Figur 9:** Slagg från Lättinge masugn, Ornö. Utömalm ger den turkosa färgen. (Foto: C.Obermüller.)

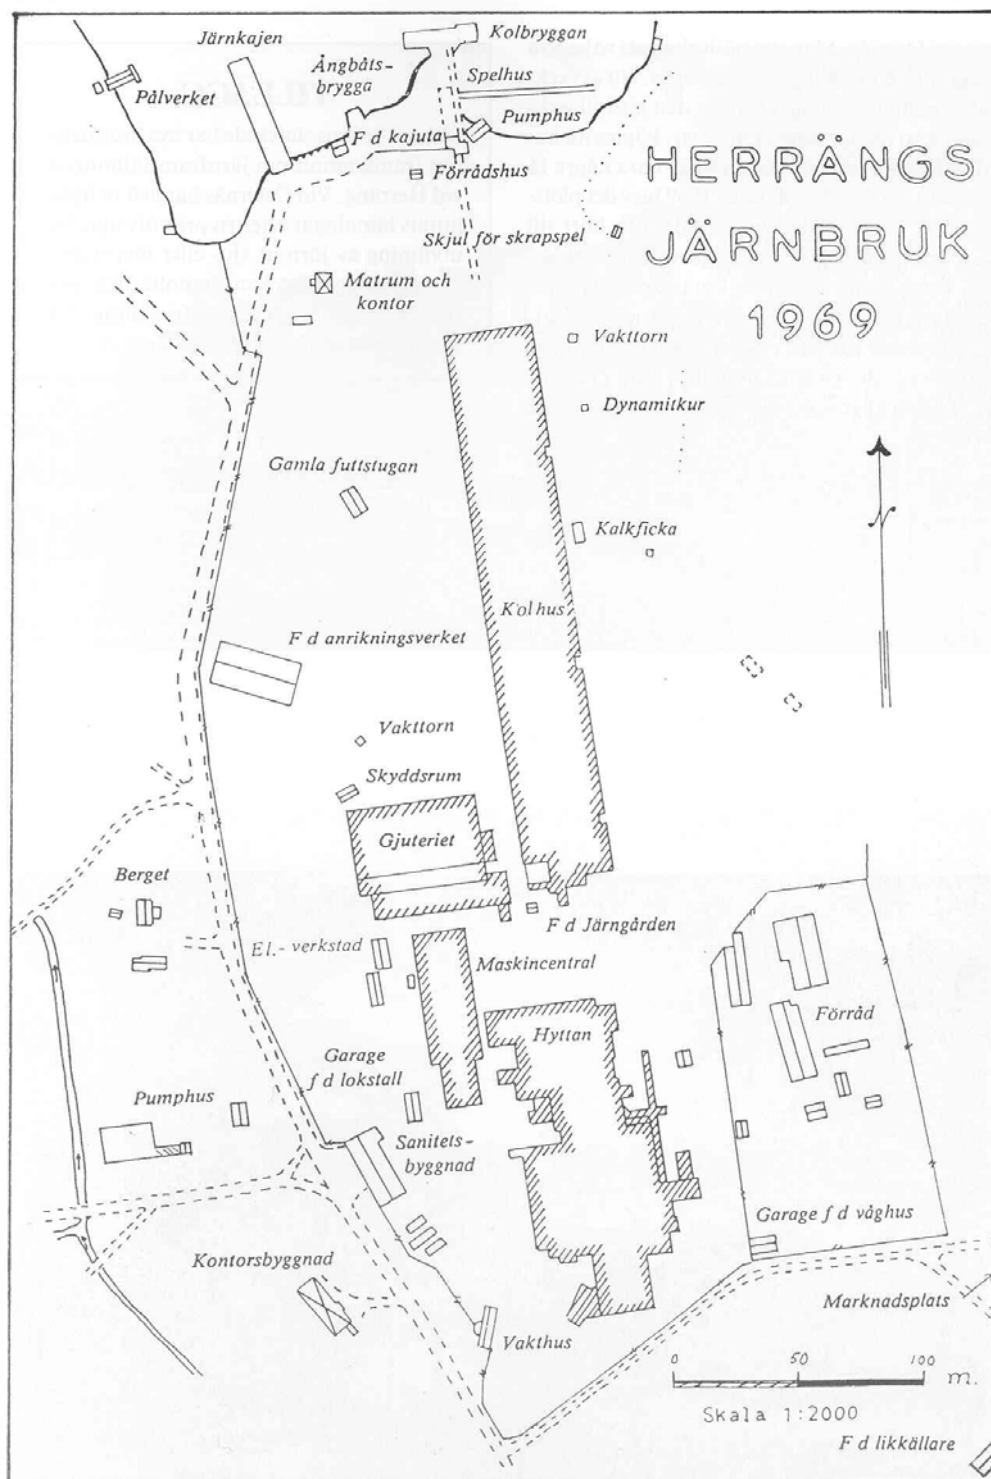
Vattenskyddsområde inrättat 2002. Reservvattentäkt - gruvhål utgör vattentäkter på fastighet Herräng 1:1 och Herräng 1:72. Riskklassat område ligger inom yttre skyddszon. Grundvattenrörelse även in mot gruvhålen och eventuellt till sjön Blåkaren. Processavloppsvatten från masugn har förts även till Glittergruvan som ingår i inre skyddszon för vattentäkt.

**Figur 15:** Herrängs järnbruk 1969. Karta ur "Herräng ett samhälles utveckling från utmark till järnbruk" s.201, karta avritad från äldre original av Jan Olof Ivarsson.

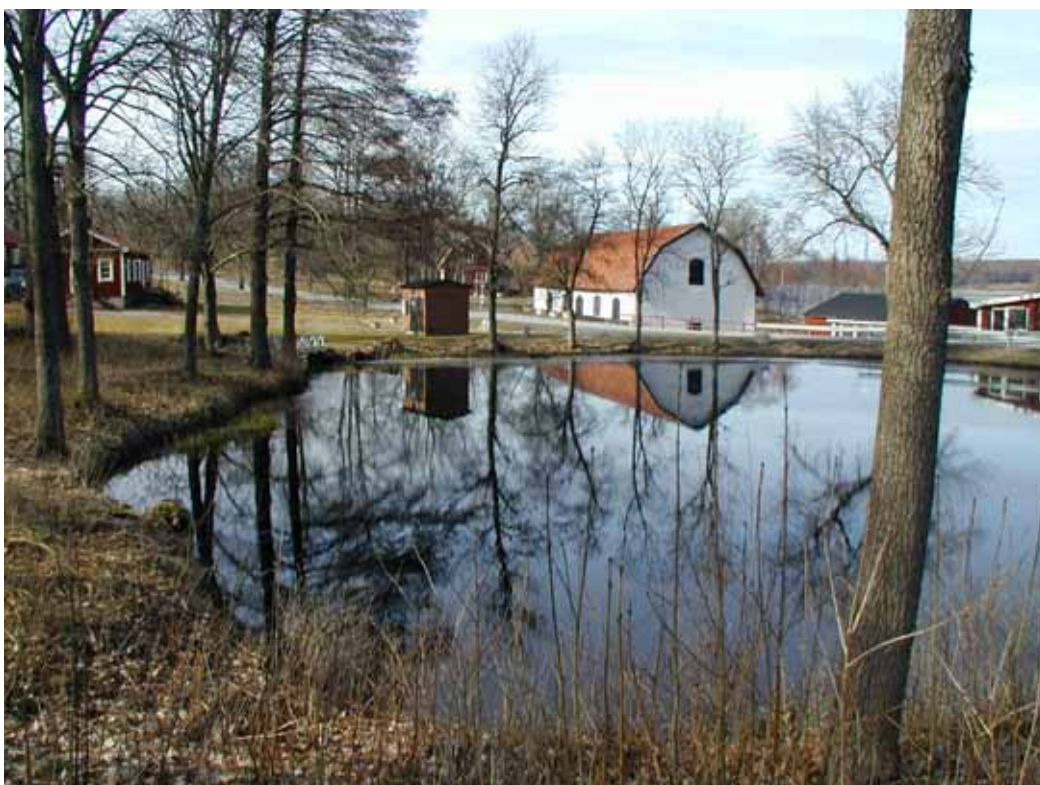
Långvarig verksamhet (cirka 290 år), oklart var allt avfall deponerats. Mycket hög farlighet på möjliga föroreningar. Funnen slagg är porös och lättvittrad. Bostadshus på utfyllnad. Om större svavelmängder finns ökar spridningsrisken. Strandskydd. Permanentboende, jordbruk och friluftsliv. Viktig kulturminnesmiljö. Osäkerhet då inga provtagningar finns. Osäkerhet beträffande vattenuttag. Stor utspädning i ytvattnet. Ytterligare information rörande brunnar kan förändra riskklassning nedåt eller uppåt.

**Figur 17:** Ortala bruk, Hammardammen och kolhus.  
(Foto: C. Obermüller.)

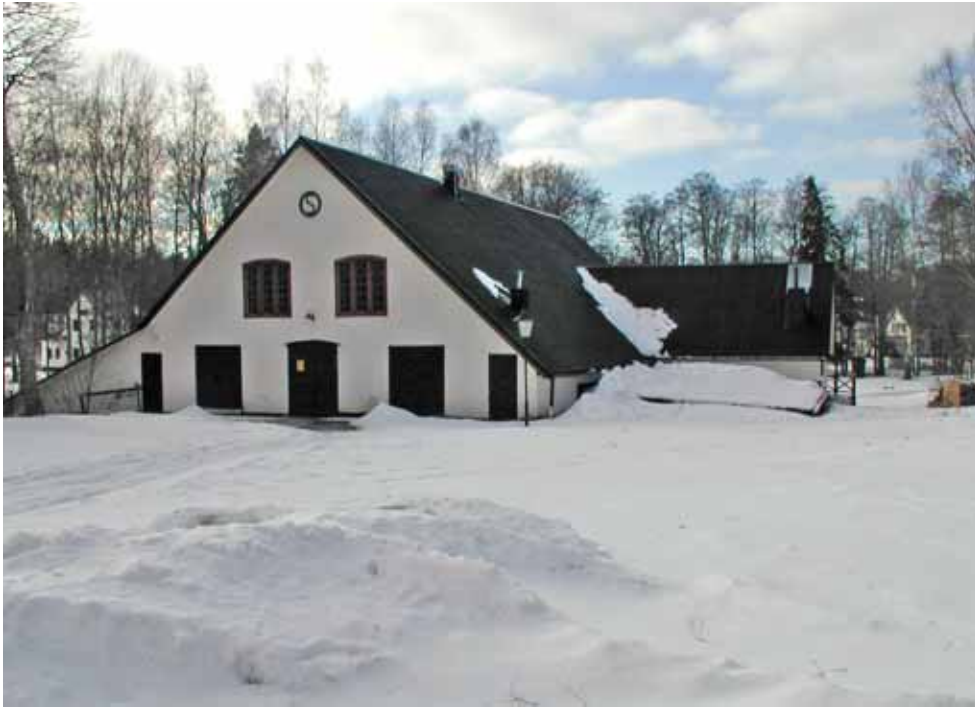
Verksamheten på plats drevs i olika omfattning i cirka 400 år. En succession av olika verksamheter med masugn, järnverk, valsverk, tråddrageri, manufaktur, senare år cementindustri och en bilskrot i liten skala. Idag ger det lilla brukssamhället ett idylliskt intryck. Slagg återfinns dock i princip överallt.

**Figur 18:** Gjuteribyggnaden i Skebo bruk.  
(Foto: C. Obermüller.)
