Västerbergslagens utbildningscentrum
Kvalificerad Yrkesutbildning
Inriktning: Markeologisk Design och Återställande

Lertäcker i Uppsala

Inventering och föroreningsituation

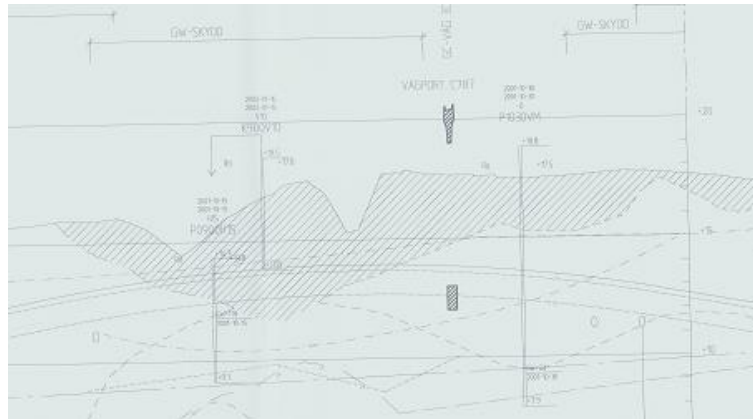
Bild 4.1 Karta från prospektering inför Bärbyledens Etapp 3 byggande. Till vänster ser man att fyllningen ligger på friktionsjorden också efter vägens färdigställande.

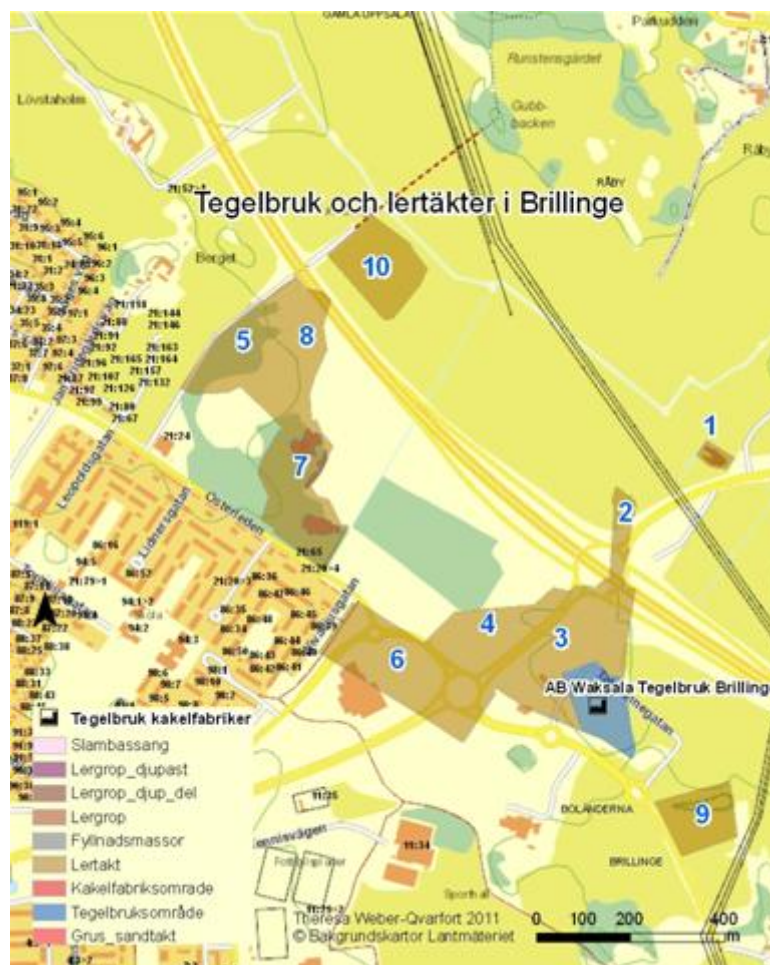
4.5.1 Lertäkter

Det fanns två stora lertåktsområden i Brillinge. Det nordliga området hörde till Bergsbrunna tegelbruk och innehåller lertäkterna nr 5, 7, 8 och 10. Det sydliga området med lertäkterna nr 1, 2, 3, 4 och 6 brukades av AB Waksala Tegelbruk. Lertåkt nr 9 hörde till Salsta Tegelbruk. Lertåkt nr 5 var den första som öppnades för Bergsbrunna Tegelbruket 1960. Lertåkt nr 7 låg vid nuvarande snöupplaget i den s.k. Lerdammsparken. Lertåkt nr 8 löpte norr runt kullen

Waksala Tegelbruk AB, som också kallades för Brillinge Tegelbruk, hade sex olika täkter i närområdet av bruket. Täkt nr 1, ca 50 m x 100 m vid Ytterbacken var den första täkten som man tog upp. Den gav enbart rödbrännande lera och var ca 4m djup. Täkt nr 2 anlades 1948 och var ca 2 m djup och öppen fram till hösten 1970. Man hittade inte den önskade gulbrännande leran och täkten övergavs ganska omgående. Lertäkt nr 3, nr 4 och nr 6 öppnades i omedelbar anslutning till tegelbruksområde. Täkt djupen var mellan 2, 5 och 4 m. Den sista täkten nr 6 var den största och djupaste, minst 4 m djup.

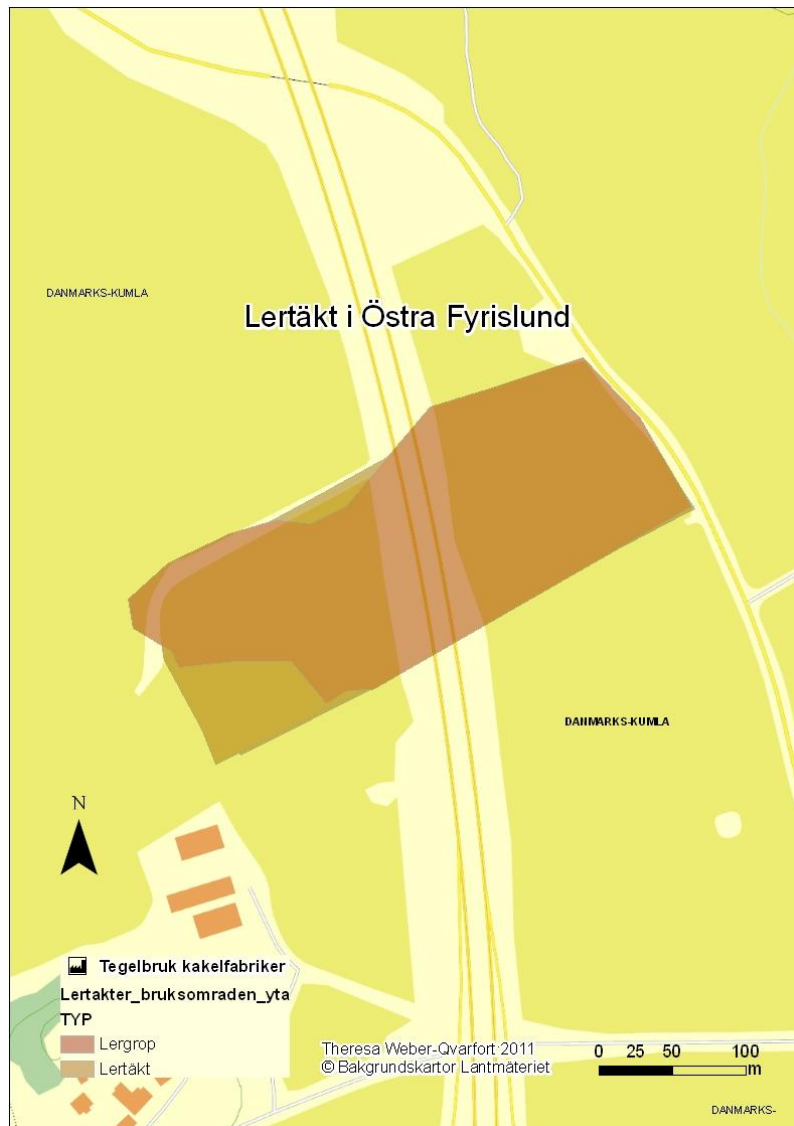
4.8.1 Lertäkt

Kumlagropen II köptes av Upsala-Ekeby redan 1947 när det visade sig att leran i Kungsängens lertag skulle ta slut om några år. 1955 öppnades lertaget och brytningen fortgick till 1975. (Freding, 1991) På flygbilden från 1977 syns täkten fortfarande delvis öppen. Storleken är ca 40 000 m². Den nya E4:an delar området i två bitar.

P. g. a. tidsbrist genomfördes ingen sanering under vägbanan när man byggde nya E 4:an. Deponin överlagrades istället med sten- och jordmassor för att påskynda sättningen. (Eriksson, 2010) Man försökte minska vägvatteninfiltrationen och anlade en tätskärm med geomembran och punkteringsskydd (betonitskärm). Två rapporter finns med provtagning över området. Man undersökte Kumlagropen II inför expansionen av stadsdelen österut. Fyllningen ligger ner till 5,5 m. Den största föroreningen återfanns långt ner i marken. Vid de tre provpunkterna för grundvattnet som togs utanför deponin hittade man tegel, klinker och kakelrester i de översta 30-70 centimeter av marken. En kvalificerad gissning är att de användes som vägförstärkning i området.

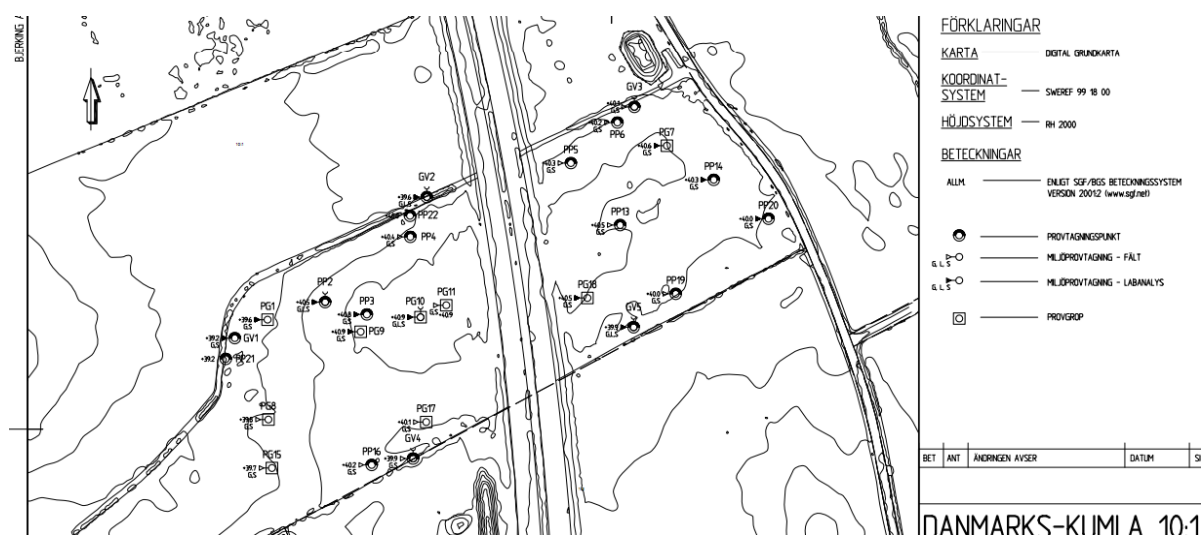
Bild 4.5 Provtagningskarta (Eriksson, 2010)

Tidigare provgrävningar visade att avfallet var osorterat. Längre antog man att det fanns ett skyddande lerskikt under fyllningen. En provgrävning 2005 inför nya E 4:an visade däremot att det fanns fyllning ner till friktionsjorden och berget. Lakvattnet kan därmed infiltrera in i friktionsjorden och spridas i grundvattnet. 2005 skedde en första provtagning med analys. Tre olika jordprov, tagna i ett vägschakt samt i en hög med uppgrävda massor. Avfallshögen bestod av 50 % lera, 40 % sten, lättbetong, samt tegel, 10 % hushållsavfall (kakel, flaskor, tyg, metalldelar) och ca 1-2 % trärester. Dessutom analyserades vatten vid en pumpstation invid Bro C715. Området planerades för ett vägbygge, därför tittade man på MKM-värden. Analysen indikerade halter överstigande riktvärden för MKM för samlingsprovet i högen för koppar och zink¹⁰¹. PCB, p,p'DDD och o,p'DDD kunde påvisas. Ingen förhöjd halt av metall i vattnet hittades, däremot låga halter av dimetylfenol. (Risberg, 2005)

I den senaste miljötekniska undersökningen som genomfördes av Bjerking (Eriksson, 2010) togs prover på jord, markvatten och grundvatten. Området väster om E4:an verkar vara mer förorenat än området öster om E4:an. Fyllningsmassorna bestod av främst schaktmassor, lermassor med sten, tegel och lite virke. På västra sidan finns mer rivningsmassor och sopor, asklager, metall, asfalt, gummi, plast, kablar, ett lerigt lager med grön utfällning, mm. Det verkar vara avfallsmaterial från olika byggarbetsplatser. Det kan finnas annat hittills okänt innehåll. Enligt Bjerking uppträder föroreningarna slumpvis. Jordanalyserna från PG 1, PG 9

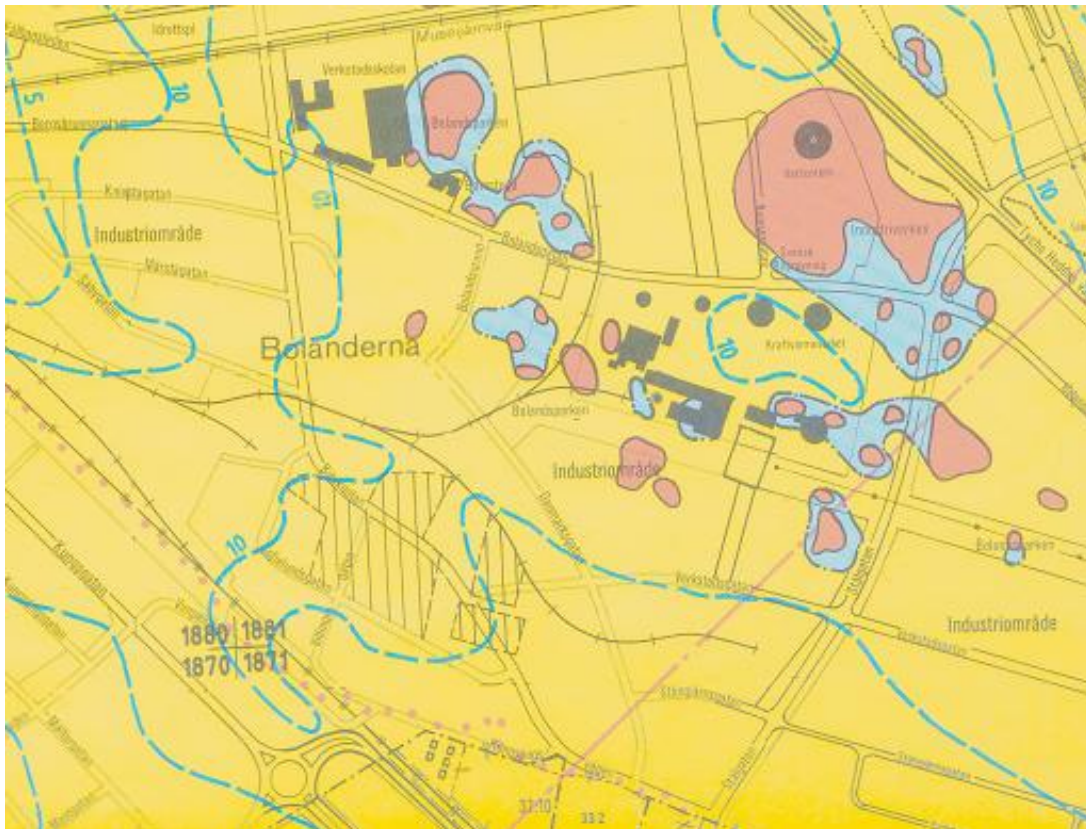
Bild 4.2. Man kan tydligt se hur en ficka av tunnare lermäktighet finns på platsen för lertäkterna i Boländerna. Marken stiger där lätt mot nordost. Det gör att den gulbrännande leran låg närmare ytan än i områden runt omkring. Det skrafferade området visar på fyllning. (Lundin, 1988)

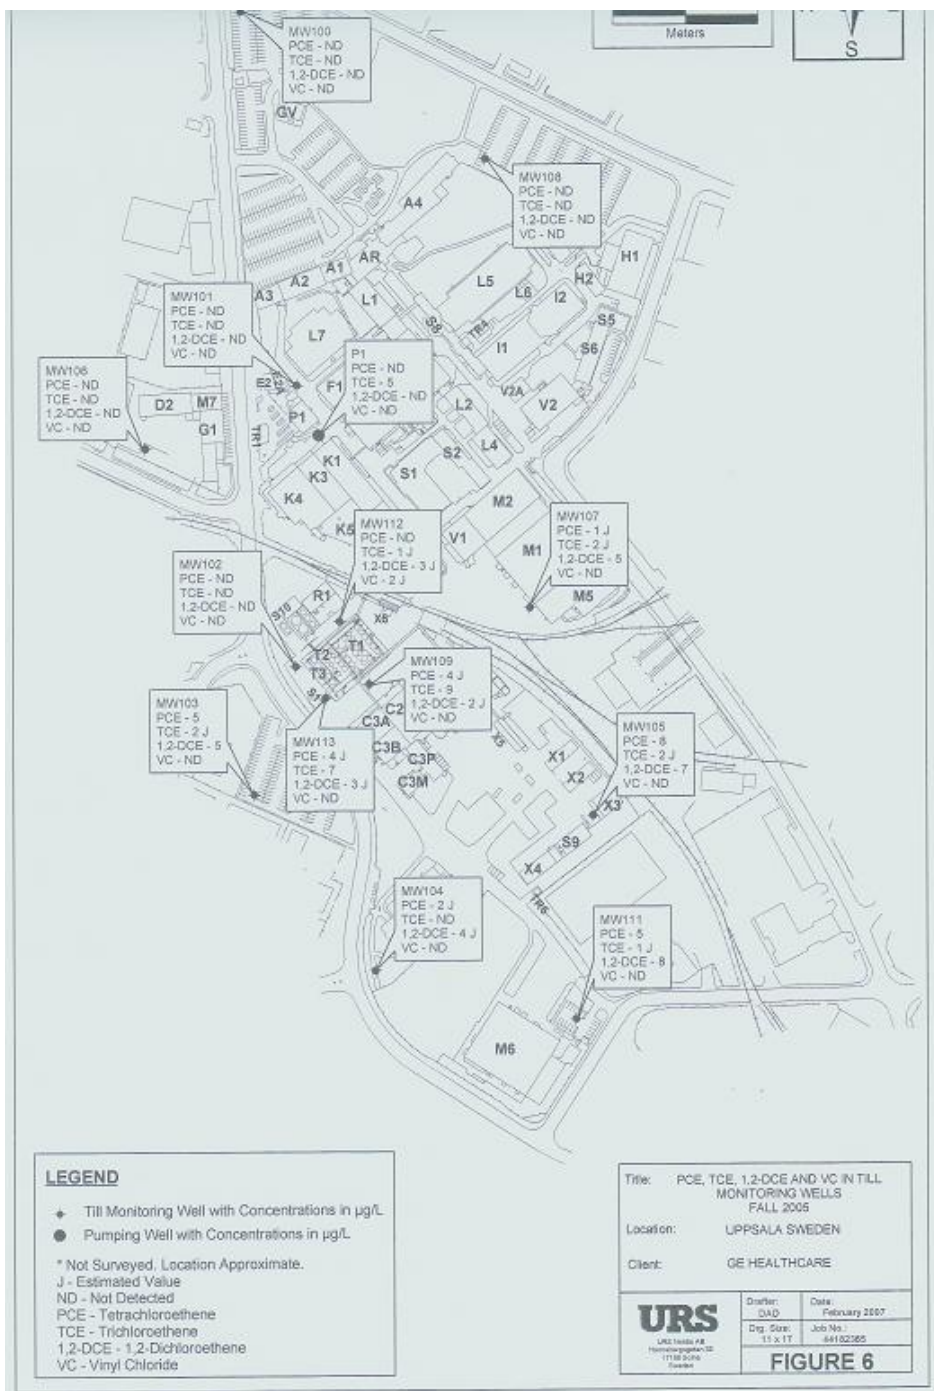
På en plats uppmättes 51000 ppm metangas vid senaste undersökningen och en explosionsvarning utfärdades vid kommande åtgärder. Man antogs att det fanns mycket organiskt material bland fyllnadsmassorna. Denna plats finns där den stora lergropen var (3). Gropen fylldes igen från 1959-1963. Under denna tid skedde de största rivningarna av Uppsalas gamla kvarter och troligtvis finns rivningsmassorna som fyllnadsmaterial i gropen. Man söker fortfarande efter platsen där Uppsala Gasverks rivningsmassor slängdes.

Bild 4.3 Observera att förkortningar för ämnen är på engelska.

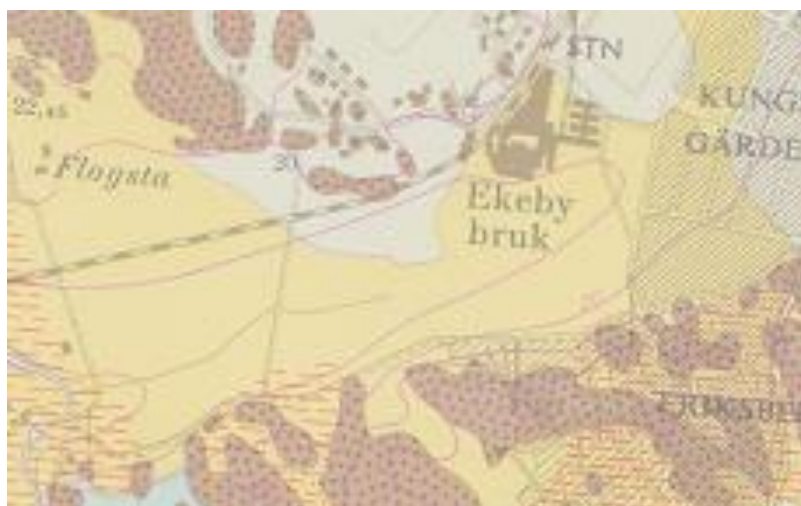
Bild 4.4 och 4.5 Ishavsleran sträcker sig in i Ekebyområde. Där fanns den djupaste gropen som senare fylldes med tegelrester och skärv¹¹³. (Bjerking, 1972) (SGU, 1956)

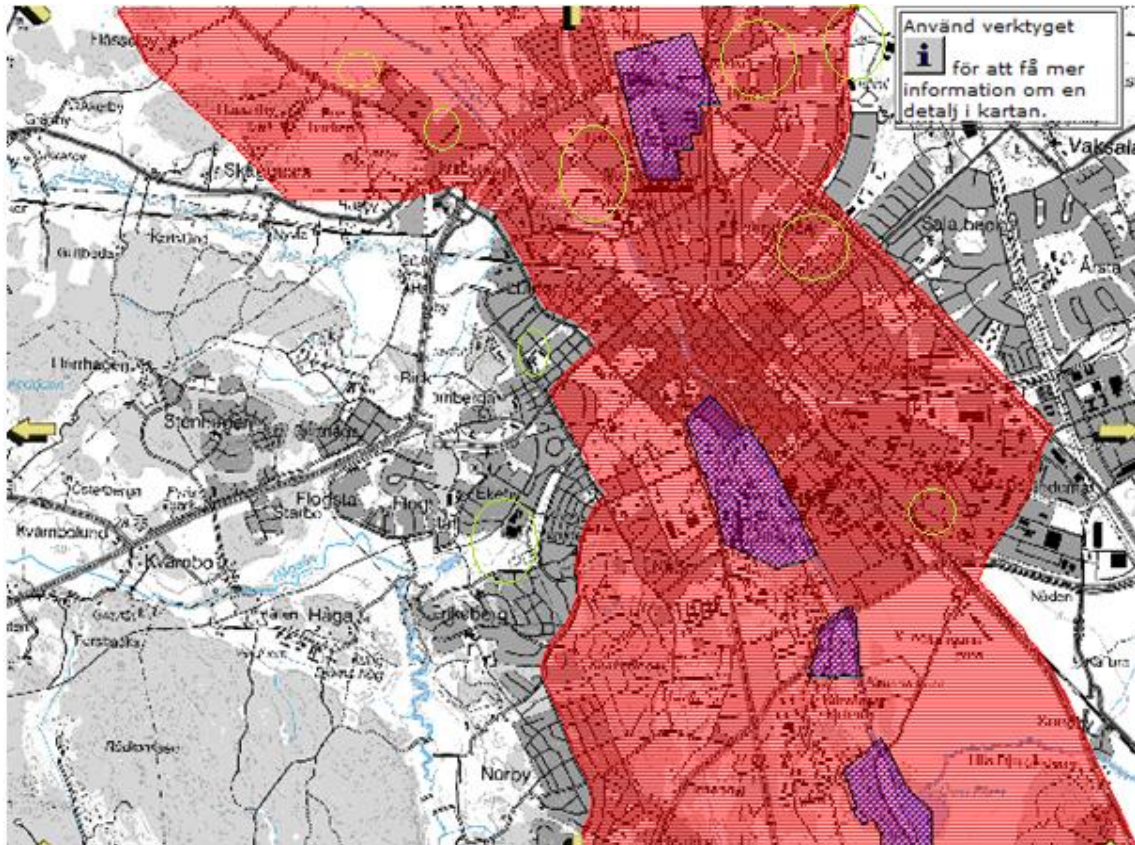
Bild 6.1 (Kalin, 2007) Följande lertäkter befinner sig inom det yttre vattenskyddsområdet: Halva Sofielund, Fålhagen, Librobäck, Tunabackar, Svartbäcken, Nyby och Lövstalöt.

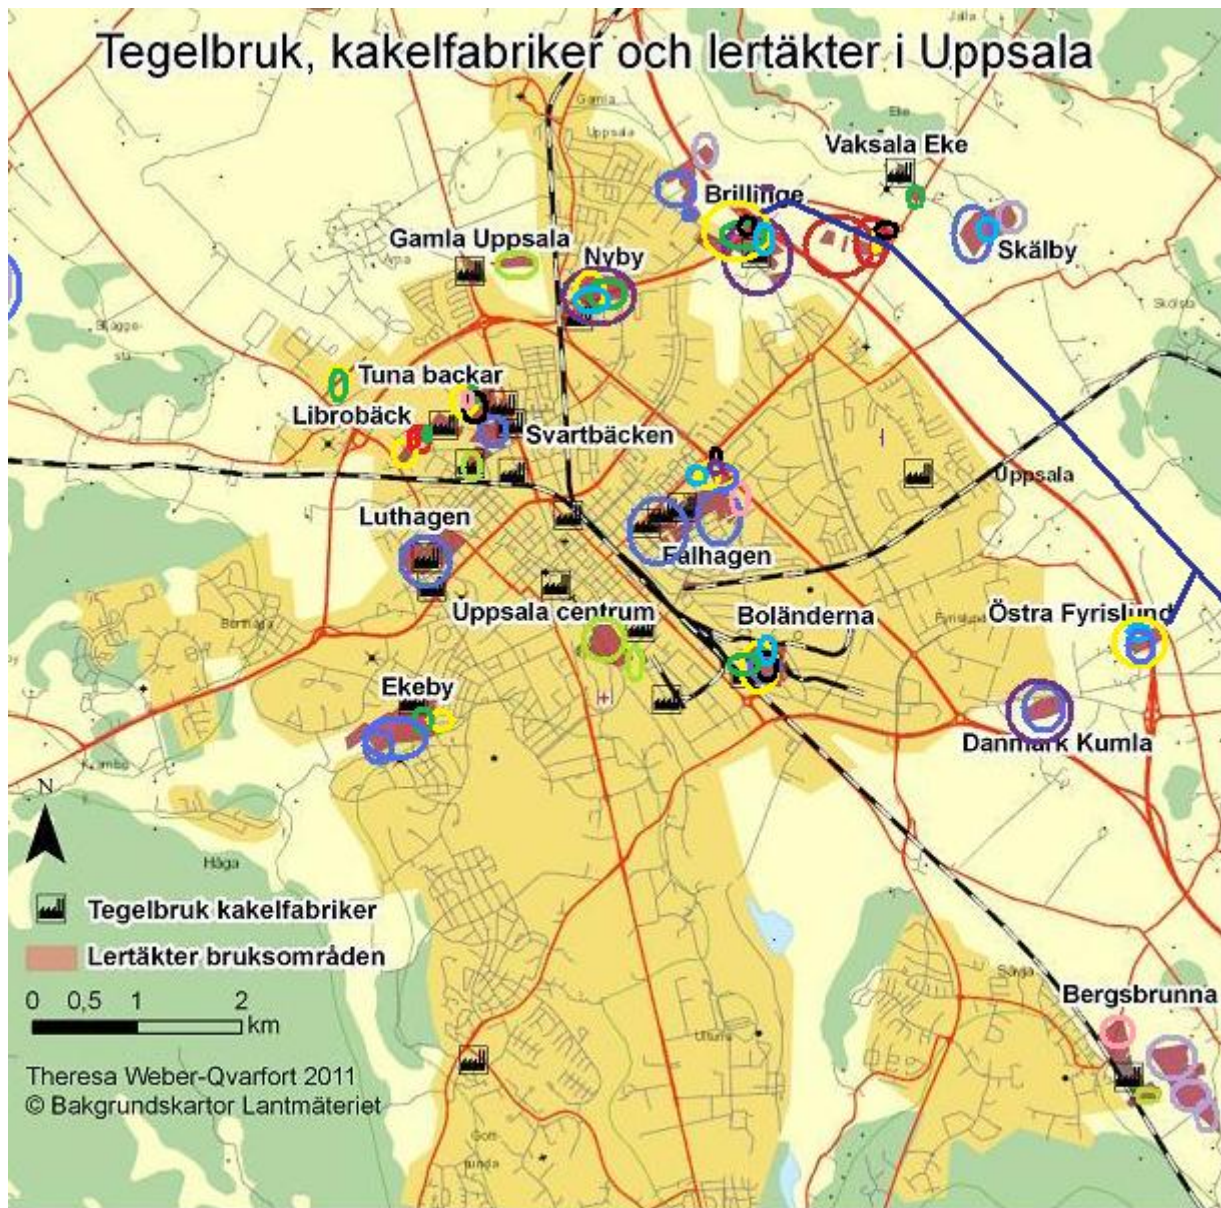
I Uppsala användes de talrika lertäkterna som deponier för både industri- och rivningsavfall. Uppsalas rivna hus på 60-talet återfinns i lertäkterna från framför allt Nyby, Brillinge,

Vaksala Eke och till en del i Tunabackar och eventuellt i Sofielund/Boländerna. Fram till mitten av 40-talet kunde också en hel del matavfall hamnar i dessa gropar.¹³²

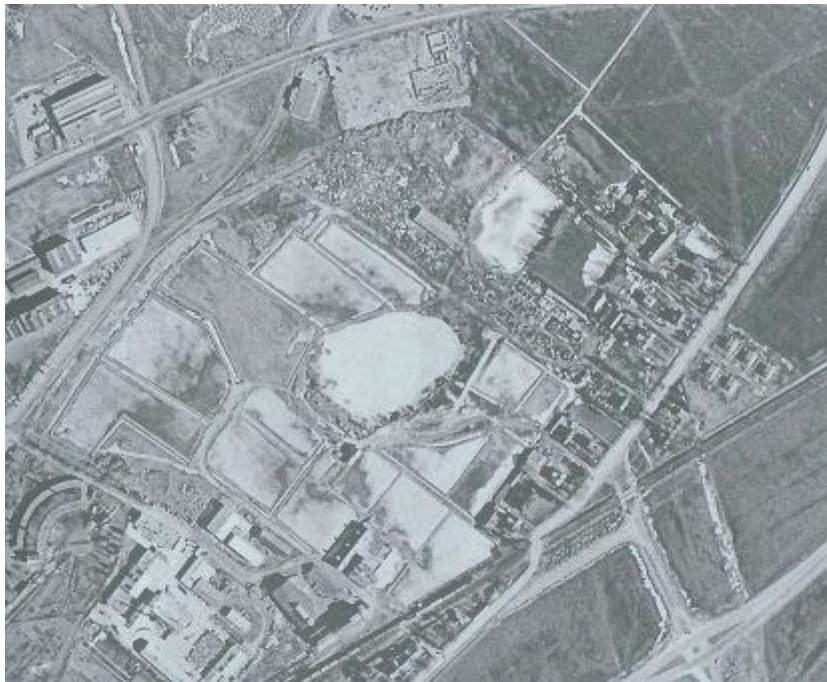
Bild 6.2 Flygbild 60 0680303 från 1960

Det fanns flera gropar på området vilket flygbilden tydligt visar. De var skilda av varandra med förstärkta vägar vilket skulle förklara provborresultatet, då en fyllning på enbart ca 1 m kunde ligga tät bredvid ett ställe där fyllningen gick ner till 7 m. (Boox, 2004) De två djupaste groparna syns fortfarande på bilden, sjön i mitten och gropen snett ovanför till höger.

Idag saknas en grundlig inventering som omfattar hela lertäkten. Den bör ge en tydligare bild om samma problematik återfinns på de andra delarna av lertäkten. Här är det verkligen nödvändigt att tänka lertäkt istället för fastighet. Om det visar sig att man inte kan hitta källan till föroreningar (att föroreningar har spridits horisontellt) och halterna i dricksvatten inte avtar bör man fundera om man inte kunde hitta en metod som förhindrar att grundvattnet från området lämnar Boländerna och renas på plats.
