Sågverk i Värmland

- erfarenheter från inventeringsarbetet och från de översiktliga markundersökningar som gjorts vid sågverk med dopping

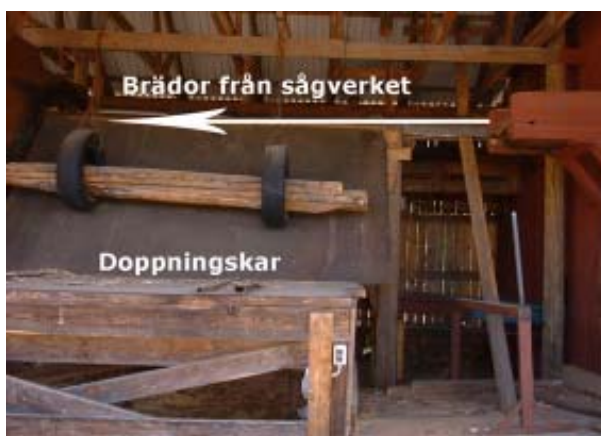
Exempel på handdoppning innan råsorteringen. På detta sågverk doppade mellan åren 1960 och 1975. Brädorna kom direkt från sågverket och fördes ned i doppningskaret som stod på ställningen. Man tog upp det doppade virket manuellt och sorterade det på planen bakom doppningsplatsen.

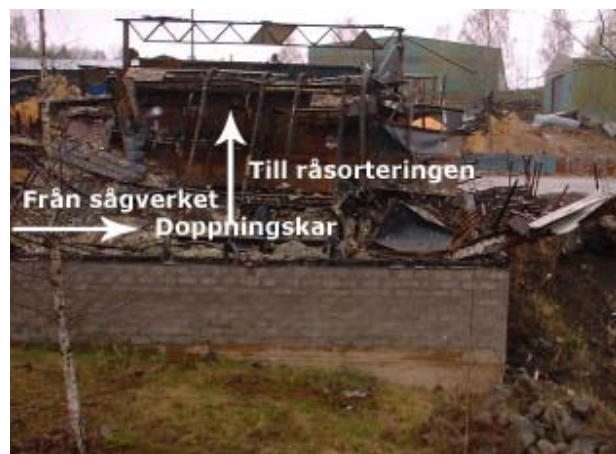
Exempel på mekanisk doppning innan råsortering. Sågverket doppade på 1960-talet. Bräderna kom på ett transportband från sågverket. I slutet av transportbandet fanns ett doppningskar i form av en fördjupning. Vinkelrätt mot doppningskaret fanns råsorteringen dit bräderna transporterades på ett transportband. En blandningstank för blandning av pulver med vatten fanns under anläggningen. Doppningsvätskan pumpades till doppningskaret. "Doppningskaret" fortsatte med en plåt som hade till uppgift att återföra den doppningsvätska som runnit av de doppade bräderna. På två ställen i slutet av plåten fanns 3 hål troligtvis för att sågspån skulle kunna rinna av från plåten. Doppat virke lyftes ut och sorterades.

6) Mekanisk doppning, där virket transporterades på ett transportband genom en "fördjupning", förekom under 1950- till 1970-talen.

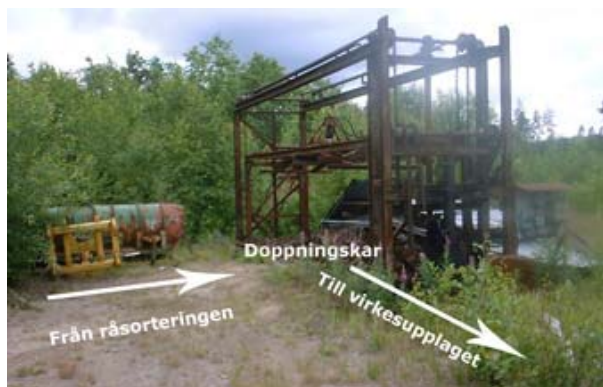
Exempel på doppning av hela virkespaketet mha lyftanordning. Doppningen pågick under 1970-talet. Doppningsanläggningen låg en bit bort från råsorteringen och man körde virkespaketet hit med truck. Lyftanordningen lyfte paketen från trucken och sänkte ned dem i doppningskaret som var nedsänkt i marken. Virkespaketet lyftes troligtvis upp på samma sida och kördes därefter till virkesupplaget. Det var inte asfalterat runt lyftanordningen. Det här är också ett bra exempel på att införandet av truckar kunde innebära att doppningskaren inte behövde finnas i anslutning till sågverk eller råsortering.

På några sågverk fanns lyftanordningar, för virkespaketet, monterade i anslutning till doppningskaren. Truckarna kan ha lastat i och ur virket på samma sida eller på olika sidor. Eventuellt kan detta bero på om man hade flera truckar eller ej.
