Klimatförändringarnas påverkan på förorenade områden i Örebro län

Mattias Bäckström

**Forskningscentrum Människa-Teknik-Miljö
Örebro universitet**

MTM 11-05 Rep

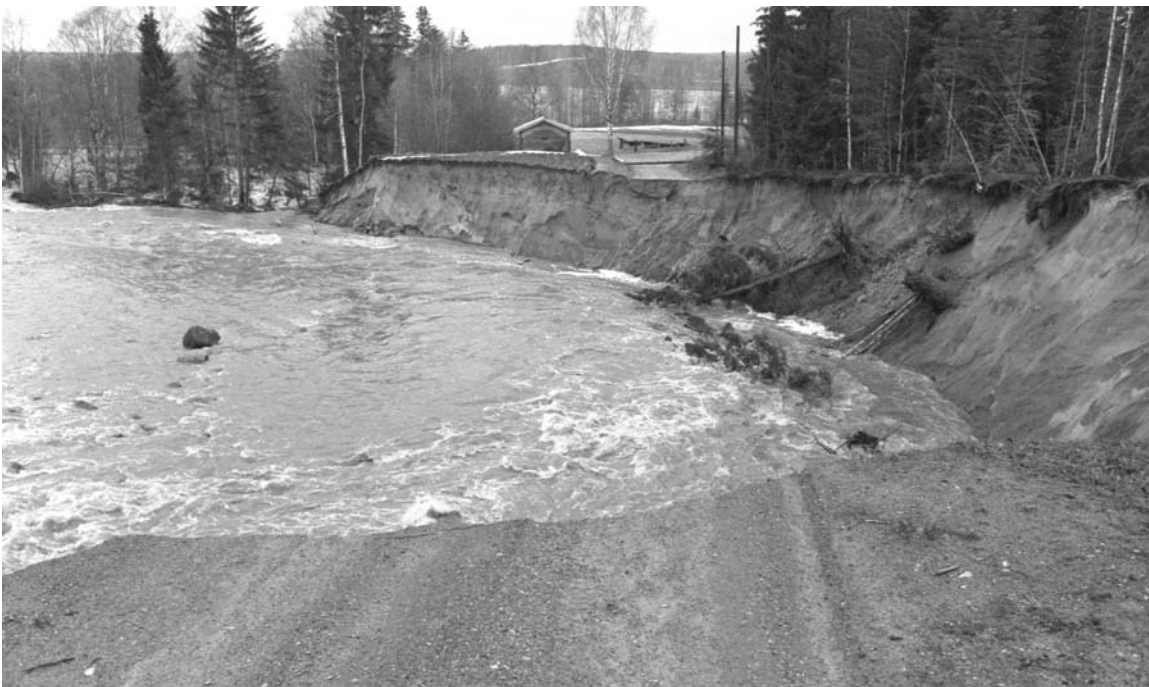
Ras/skred Östra Born, Ljusnarsbergs kommun, våren 1977.
Foto: Kurirens fotoarkiv/Örebro läns Museum.

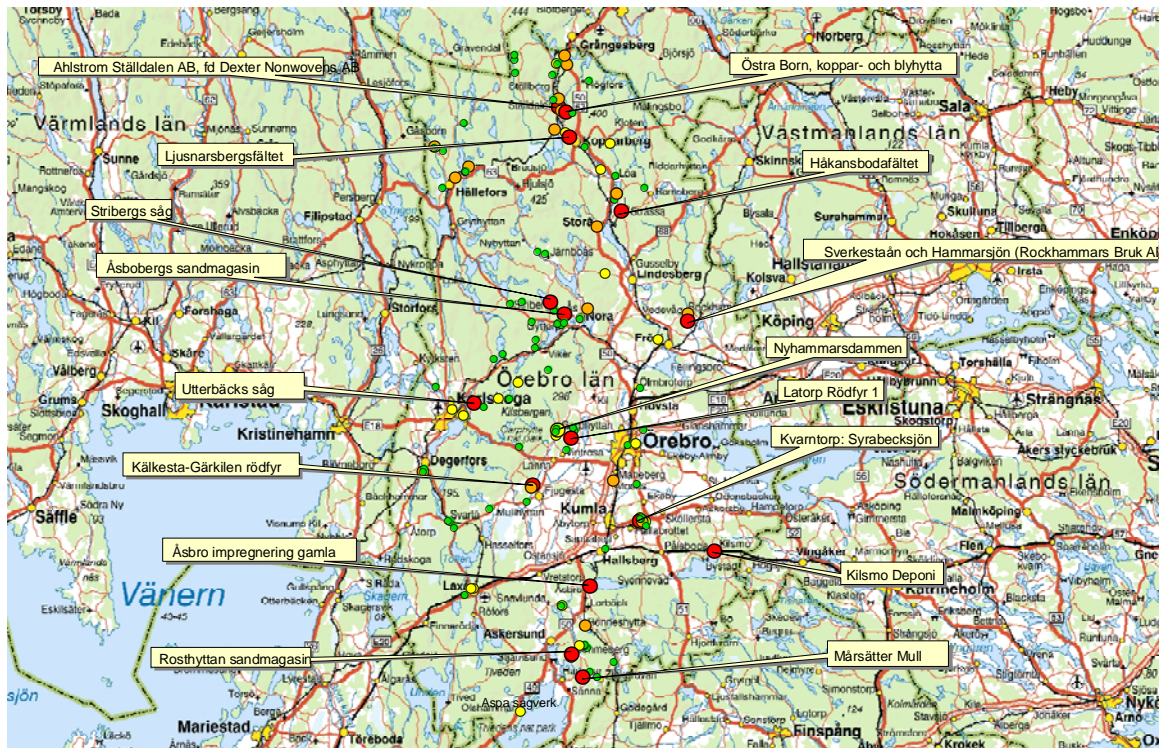
Figur 3.2: Samtliga objekt färgmarkerade utifrån den sammanvägda riskfaktorn (grönt 0-4; gult 5-7; orange 8-11 och rött 12-18). Objekt på topplistan (Tabell 3.3) också markerade med namn.

Sammanfattningsvis kan noteras att objekt liggande nära mindre vattendrag (ökande vattenflöden till följd av intensivare nederbörd) i områden med finkorniga jordarter (exempelvis isälvs sediment, lera-finmo) är de objekt som kommer att vara mest utsatta för kommande klimatförändringar. Detta är sannolikt huvudsakligen äldre objekt som företrädesvis nyttjade strömmande vatten som energikälla. Aktuella objekt är därmed bland annat hyttor och vaskverk. Sågverk som nyttjade vattnet för kraft är ofta så gamla
